事業評価書

補助事業名	消防に関する施設:消防団姿川分団第5部改築工事				
補助事業者名	宇都宮市長				
実施場所	宇都宮市下砥上町754番地2				
補助事業の成果の目標	<p>本事業は、宇都宮市消防団の姿川分団第5部詰所を改築するものである。宇都宮市の消防団は全26分団で構成されており、地域の災害対応に重要な役割を果たしている。</p> <p>上記、姿川分団第5部における詰所は、建築後40年以上経過しており、老朽化が進み一部コンクリートのひび割れも確認される。また新建築基準法が施行された昭和56年以前の建築であることから耐震性も確保されていない。地域住民の安全を守るためには、災害が発生した際も機能を維持できる詰所の整備が必要であることから、詰所の改築工事を行い、耐震性を向上させるとともに出動の際に円滑に職務に従事できるよう改善し、消防力の向上を図る。</p> <p>【参考指標】平成26年度の出動回数:80回</p>				
補助事業の内容	S造 2階建て 延床面積66.64㎡				
補助事業の始期及び終期	平成27年度から平成28年度				
事業費及び交付金額		27年度	28年度		計
	事業費	0	28,138,320		円 28,138,320
	交付金額	0	25,735,000		円 25,735,000
補助事業の成果及び評価並びに地域住民への周知の実施状況	<p>[補助事業の成果及び評価] 消防団員に対して聴き取り調査を行ったところ、「ホース乾場にリフターが取り付けられ、作業効率が上がり大変便利である」「今まで活動するには狭かった待機スペースが広くなった」等の好評を得たことから、地域住民の安全と安心を守る消防団の活動拠点として万全の体制を整えることができたと考える。</p> <p>[地域住民への周知の実施状況] ①詰所扉に「平成27年度防衛省の調整交付金を活用して整備しました」と記載 ②市ホームページに掲載</p>				
事業の改善措置及び今後の対応	無				
事業の評価に際しての第三者機関の活用の有無	無

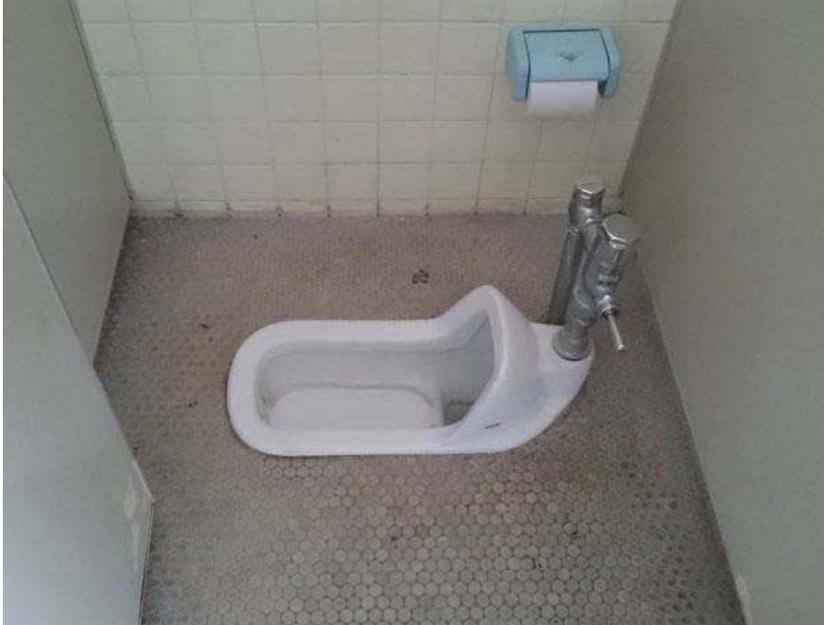
着 手 前

補助事業名	教育文化施設:姿川中学校北校舎便所等改修工事				
補助事業者名	宇都宮市長				
実施場所	宇都宮市西川田町1038番地				
補助事業の成果の目標	<p>本事業は、姿川中学校北校舎1階及び2階便所を和式から洋式に改修し、あわせて北校舎全体にかかる給水管を更新するものである。</p> <p>姿川中学校は、昭和50年度に建築され、便所については平成25年度から順次改修しているものの、現在でも4割以上が建築当時の和式のままとなっている。また、給水管については建築当時のままで経年による老朽化が著しく、早急な更新が必要な状況である。</p> <p>生活スタイルの変化で、慣れない和式で用を足せない生徒が増加し、保護者や教職員からも洋式にして欲しいとの声が多いため、また、給水管の劣化による漏水等を未然に防ぎ安定的に水を供給するため、本事業の実施により、教育環境の向上を図る。</p> <p>【参考指標】 姿川中学校におけるトイレ洋式化率 : 59.5% 市内全中学校におけるトイレ洋式化率 : 33.6% (平成27年3月31日現在)</p>				
補助事業の内容	便所等改修工事 和風便器から洋風便器への更新20基 等				
補助事業の始期及び終期	平成27年度から平成28年度				
事業費及び交付金額		27年度	28年度		計
	事業費	円 7,484,400	円 29,112,480		円 36,596,880
	交付金額	円 7,480,000	円 22,000,000		円 29,480,000
補助事業の成果及び評価並びに地域住民への周知の実施状況	<p>〔補助事業の成果及び評価〕 10月に便所改修工事が完了し供用開始後、教職員や生徒等に対して聞き取り調査を行ったところ、「洋式化したことで使いやすさが向上し、また綺麗になって雰囲気が明るくなったため、使い心地がよくなった」「洋式化したことで使用する際の抵抗が少なくなり、使いやすくなった。また工事で綺麗になったことで、児童も綺麗に使うよう意識が変わった」等の好評を得たことから、安全性・快適性が確保され、教育環境が向上した考える。</p> <p>〔地域住民への周知の実施状況〕 ①工事期間中に、防衛交付金事業である旨の看板を設置した。 ②「学校だより」及び市ホームページに交付金を活用した事業である旨を掲載。</p>

写真区分：着手前
写真タイトル：着工前便器

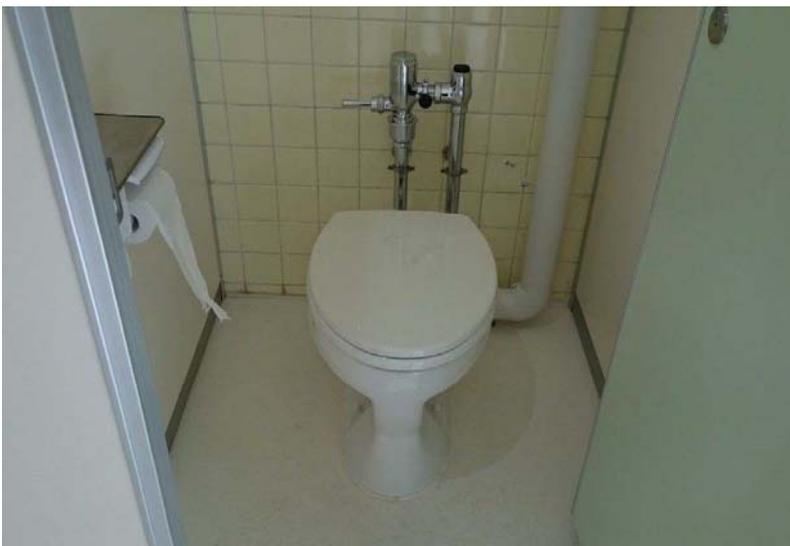
完 成

写真区分：完成写真
写真タイトル：完成後便器

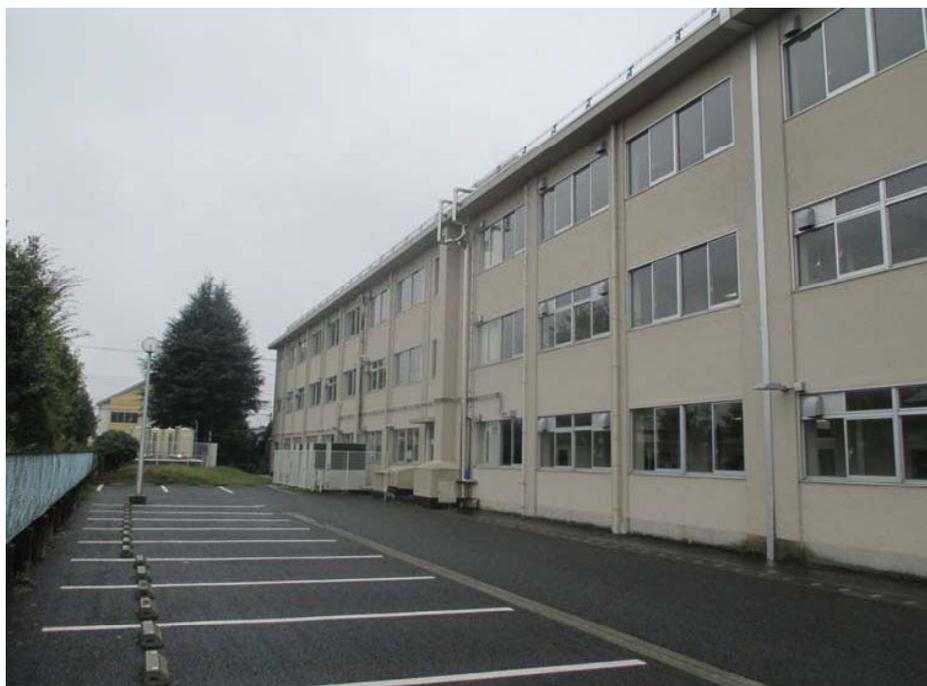
着 手 前

補助事業名	教育文化施設:宮の原小学校北校舎外壁改修工事				
補助事業者名	宇都宮市長				
実施場所	宇都宮市宮の原4丁目1番14号				
補助事業の成果の目標	<p>本事業は、宮の原小学校北校舎への雨水浸入を防ぐため、校舎北面の外壁を改修するものである。</p> <p>宮の原小学校北校舎は、昭和39年の建築後、既に50年以上経過しており、平成22年度に校舎の耐震化は図られたものの、北校舎北面の外壁に散見するひび割れ等から雨水が浸入し外壁に面した廊下等が頻繁に水浸しとなることから、早急な改修が必要な状況である。</p> <p>この水浸しによって生じる転倒等の怪我を未然に防ぐためにも、本事業の実施により、教育環境の向上を図る。</p> <p>【参考指標】 宮の原小学校児童数 : 356名 (平成28年5月1日現在)</p>				
補助事業の内容	外壁改修工事 一式				
補助事業の始期及び終期	平成28年度				
事業費及び交付金額		28年度			計
	事業費	円 11,791,440	円		円 11,791,440
	交付金額	円 8,000,000	円		円 8,000,000
補助事業の成果及び評価並びに地域住民への周知の実施状況	<p>〔補助事業の成果及び評価〕</p> <p>北校舎北面のひび割れは補修したが、雨水の浸入等に対する補修については、梅雨時期などの状況を確認した上で、補助事業の成果を評価する必要がある。</p> <p>このことを踏まえ、工事完了以降の雨天時の状況を定期的に継続して確認してきたところ、雨水の浸入がなくなったことを確認している。また、校長等へのヒアリングにおいては、廊下等への雨水の浸入がなくなったことにより、教育環境が向上し児童等にも好評を得ているとのことであり、以上の点から事業目標を達成したと評価できる。</p> <p>〔地域住民への周知の実施状況〕</p> <p>①工事期間中に、防衛交付金事業である旨の看板を設置 ②「学校だより」及び市ホームページに交付金を活用した事業である旨を掲載</p>				
事業の改善措置及び今後の対応	無

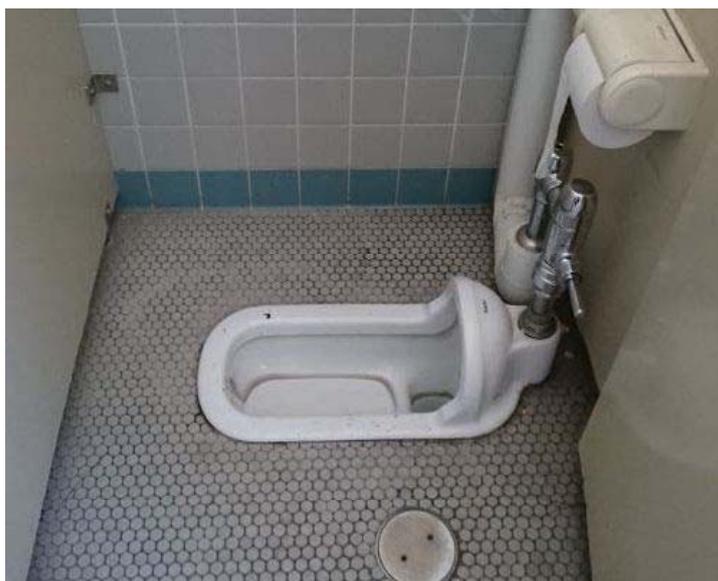
着 手 前

補助事業名	教育文化施設:姿川第二小学校東校舎便所改修工事				
補助事業者名	宇都宮市長				
実施場所	宇都宮市西川田町1038番地				
補助事業の成果の目標	<p>本事業は、姿川第二小学校東校舎の1階から4階までの便所を和式から洋式に改修するものである。</p> <p>姿川第二小学校は、昭和55年度に建築され、便所については7割以上が建築当時の和式のままとなっている。</p> <p>生活スタイルの変化で、慣れない和式で用を足せない児童が増加し、保護者や教職員からも洋式にして欲しいとの声が多いため、本事業の実施により、教育環境の向上を図る。</p> <p>【参考指標】 姿川第二小学校のトイレ洋式化率 : 23.8% 市内全小学校のトイレ洋式化率 : 38.8% (平成28年3月31日現在)</p>				
補助事業の内容	便所等改修工事 和式便器から様式便器への更新48基				
補助事業の始期及び終期	平成28年度				
事業費及び交付金額		28年度			計
	事業費	29,463,480 円		円	29,463,480 円
	交付金額	18,165,000 円		円	18,165,000 円
補助事業の成果及び評価並びに地域住民への周知の実施状況	<p>[補助事業の成果及び評価]</p> <p>3月に便所改修工事が完了し供用開始後、教職員や生徒等に対して聞き取り調査を行ったところ、「洋式化したことで使いやすさが向上し、また綺麗になって雰囲気が明るくなったため、使い心地がよくなった」「洋式化したことで使用する際の抵抗が少なくなり、使いやすくなった。また工事で綺麗になったことで、児童も綺麗に使うよう意識が変わった」等の好評を得たことから、安全性・快適性が確保され、教育環境が向上したと判断できる。</p> <p>[地域住民への周知の実施状況]</p> <p>①工事期間中に、防衛交付金事業である旨の看板を設置 ②「学校だより」及び市ホームページに交付金を活用した事業である旨を掲載</p>				
事業の改善措置及び今後の対応	無				
事業の評価に際しての第三者機関の活用の有無	無

写真区分：着手前
写真タイトル：着工前便器

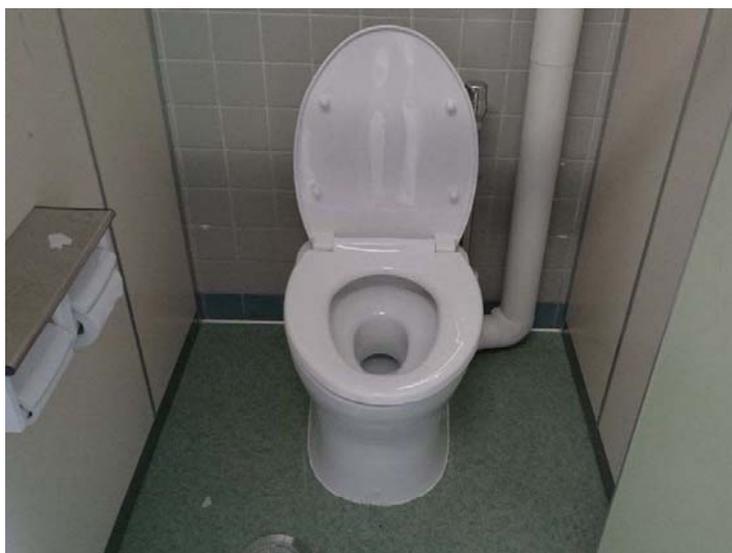
完 成

写真区分：完成写真
写真タイトル：完成後便器
