第4回 宇都宮市クリーンパーク茂原の火災に関する事故対策委員会 次第

宇都宮市クリーンパーク茂原
事故対策委員会報告書
(案)

令和4年9月

宇都宮市クリーンパーク茂原の火災に関する事故対策委員会

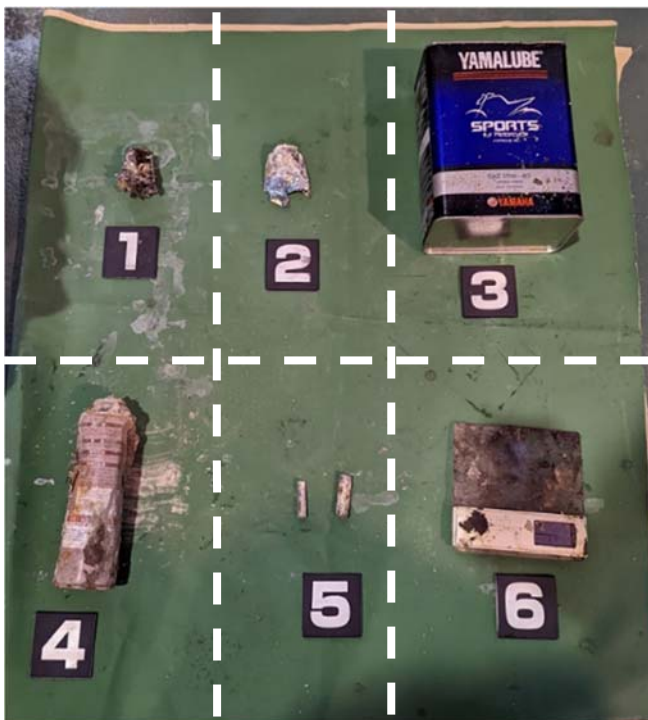
写真6. 調査で確認された火災の危険性があるごみ

⇒ 該当する物は発見できなかったものの、スプレー缶や電池など、火災の危険性があるごみが複数混入していることが確認された。

- 1 電池ケース
- 2 スプレー缶（一部）
- 3 オイル缶
- 4 スプレー缶
- 5 電池
- 6 時計

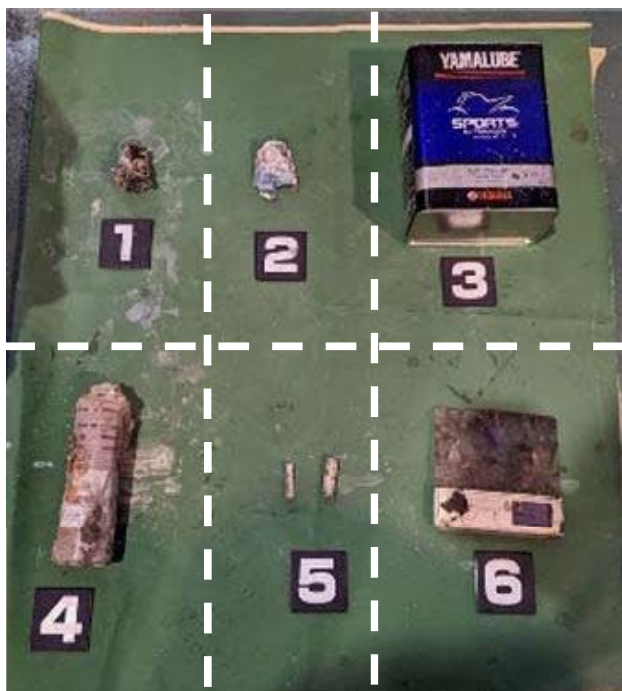
写真1-6. 調査で確認された火災の危険性があるごみ

⇒ 該当する物は発見できなかったものの、スプレー缶や電池など、火災の危険性があるごみが複数混入していることが確認された。

- 1 電池ケース
- 2 スプレー缶（一部）
- 3 オイル缶
- 4 スプレー缶
- 5 電池
- 6 時計

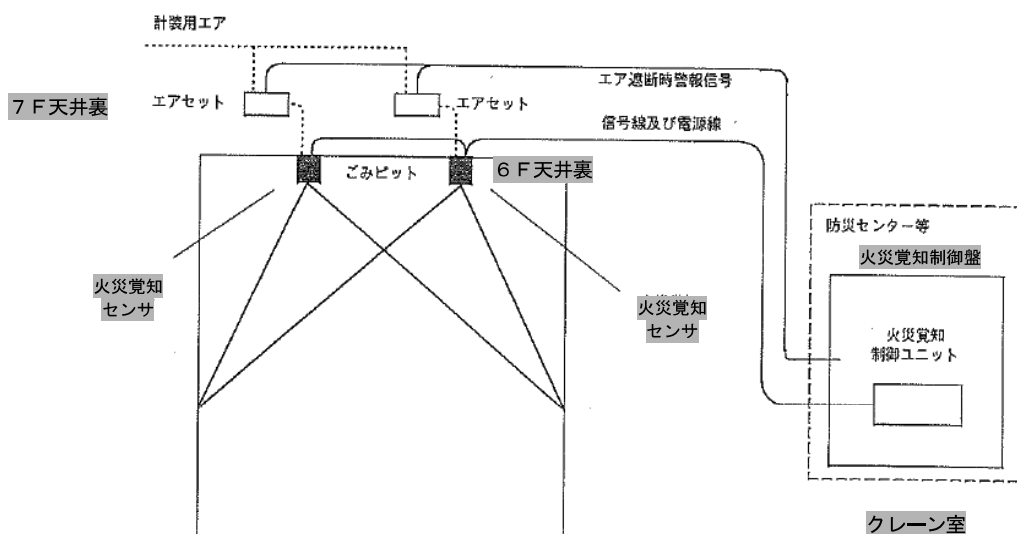
[参考] 火災覚知システムイメージ図

- ・ 火災覚知システムによる発報（炎を検知）は、午前1時51分であるが、消防局の見解では、火災発生はクレーン操作終了後の午前0時から0時30分頃とされている。火災発生から炎の出現まで、1時間20分以上の時間を要しており、発報直後のごみピットは煙が発生していたことを勘案すると、ごみの内部で火がくすぶり続け、ごみの表面に到達した時点で火災が発生したと推察される。

火災の兆候を速やかに捉えるために、クリーンセンター下田原に導入したような、ごみの表面温度を監視するシステムに変更することが望ましい。

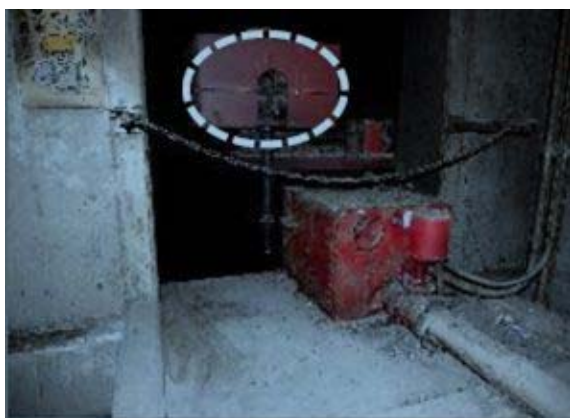
写真2-1. 放水銃 [No. 1] : 外観

- ・ 初期消火作業は、火元に近い放水銃 [No. 2] を使用（火災鎮圧まで継続）
- ・ 放水作業は、ごみピットに煙や水蒸気が多かったため、炎を目視できない状況で実施
- ・ その後、水量を増加させるため、放水銃 [No. 1] を使用
⇒ 放水できたが、首振りができないため、火元に向けられず

- ・ 受託者のクレーン担当者全員が放水銃を用いた放水訓練を行っており、煙や水蒸気の影響により、炎の目視が難しい状況の中においても、火元に近い放水銃 [No. 2] を使用した初期消火活動を実施したことが確認できる。
- ・ また、初期消火に当たっては、プラットホームやホップステージから無線で放水位置を指示するなど、鎮圧に向けて努めたものの、炎の目視が難しい状況であったことから、システムと連動した放水設備であれば、より効果的な消火活動が可能になると推察される。
- ・ 消防法に基づいた消防設備の定期点検のため、毎年度、市の発注により消防設備保守点検業務を専門業者へ委託しており、例年9月に機器点検、2月に放水試験などの総合点検が行われている。また、令和3年5月に受託者の従業員を対象とし、ごみピット火災を想定した訓練が行われており、放水銃2基ともに正常稼働したことが確認されていることから、消防設備の維持管理は適切に行われていた。
- ・ 首振り機能を喪失していた放水銃 [No. 1] 設備については、修繕に向け、設備内部を確認したところ、モーターと配線が焼損しており、点検時には正常に動作していたことから、火災によるものと推察される。

- ・ **自動放水銃の導入**
より迅速かつ効果的な初期消火が行える消火設備に機能向上を図るため、自動放水銃を導入することが望ましい。
