L R T 試運転中の脱線事故について 記者会見資料

日時：令和4年11月21日（月）
17：00～
場所：14大会議室

○ 脱線事故の概要 (パターン 8)

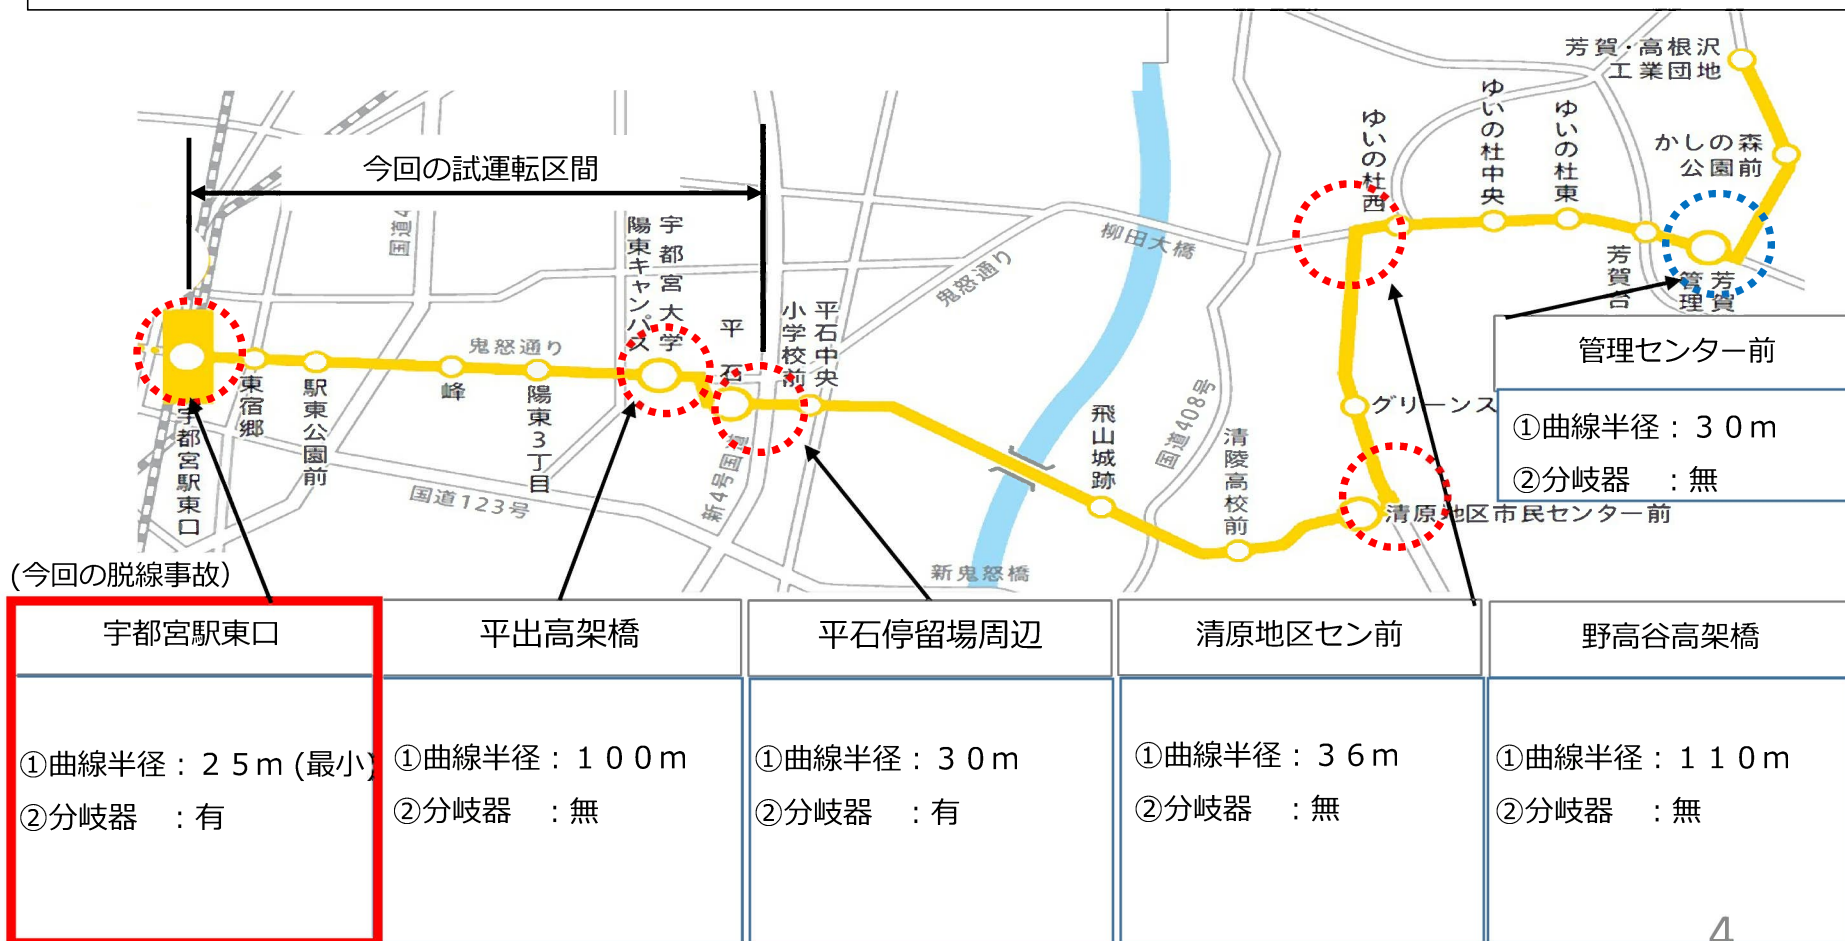
(参考) L R T 整備区間の主な曲線区間について

宇都宮駅東口の曲線については、本線上において最も曲線半径の小さい区間 ($R=25\text{m}$) であり、かつ、駅東口停留場 (始発駅) の列車運用のために分岐器が設置されている。

※ 今回の試運転実施区間における次に小さい曲線半径は、平石停留場周辺であり $R=30\text{m}$ (分岐器あり)

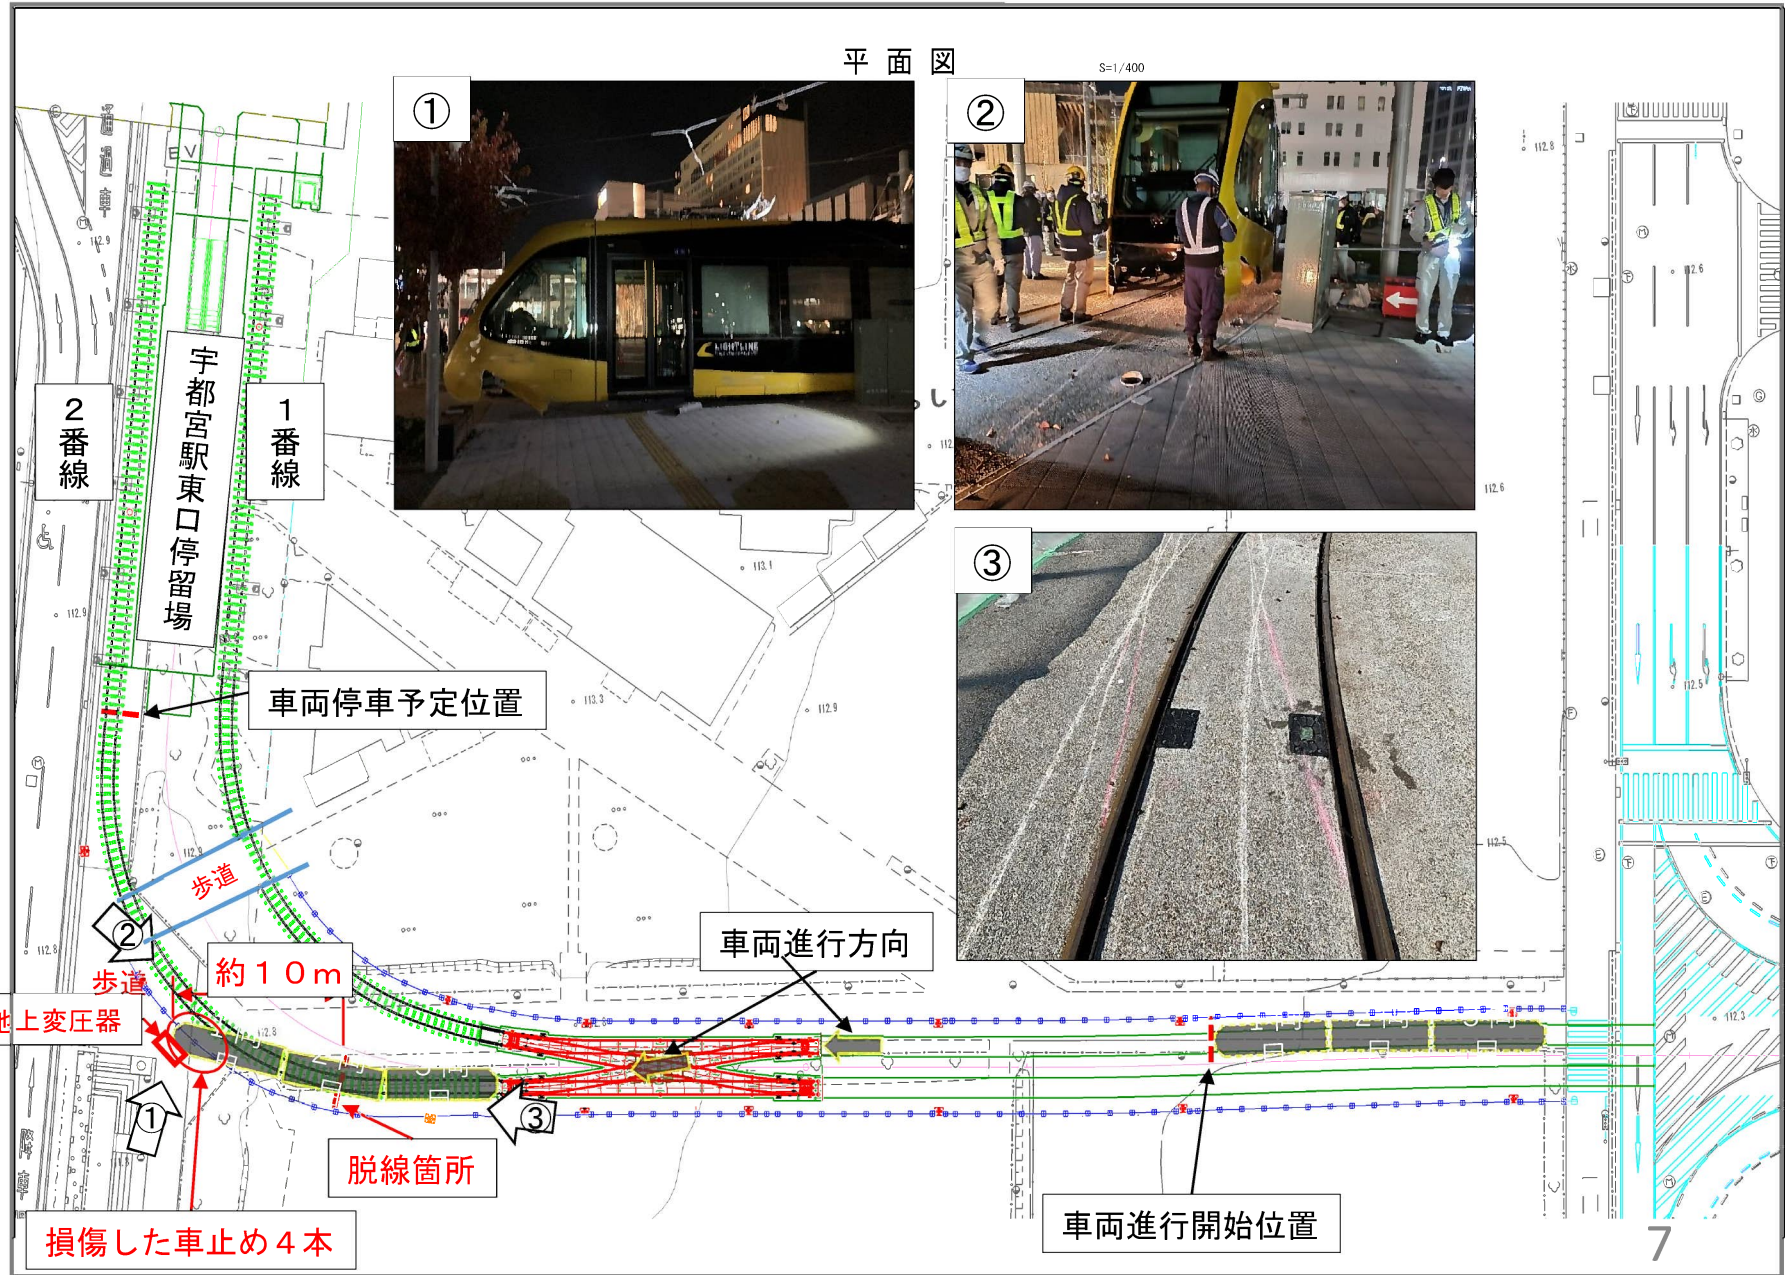
入線パターン	確認事項	確認結果
①上り本線から2番線方面	・急曲線区間や分岐部のレールと車輪の接触状況の確認	・異常なし (5km/h以下・15km/h以下)
②2番線から上り本線		
③2番線から下り本線		
④下り本線から1番線方面		
⑤1番線から上り本線		
⑥上り本線から1番線方面		
⑦1番線から下り本線		
⑧下り本線から2番線方面		・異常なし (5km/h以下) ・15km/h以下の走行時に下り本線から分岐器を超えた所で脱線

- ・ 車両：前頭部（強化プラスチック部）の破損，
パンタグラフの破損，
車体側面の擦り傷，脱線した車輪の一部損傷，
前頭部下部の信号装置の破損
※現在，引続き確認中
台車，モーター等は今後の調査により被害状況を確認
 - ・ 架線：架線柱へ電車線を固定する金具の破損
 - ・ 軌道：レール，分岐器等に損傷なし
 - ・ 道路：車止めの破損4本（続報11/19 16:30時点では3本と報告）
 - ・ その他：地上変圧器の外箱のゆがみ
（変圧器自体に損傷なし）
（続報11/19 16:30時点では地上変圧器の損傷と報告）
- ※現在，車両保険の適用について，保険会社と確認中

- ドライブレコーダー等による運行記録の確認や、関係者へのヒアリングによる事故原因の情報整理
- 脱線事故現場、車両の詳細な破損状況などの確認
- 有識者と立会いのもと、事故現場の検証を行った上で、ご意見をいただきながら、事故原因の究明と対応策の検討

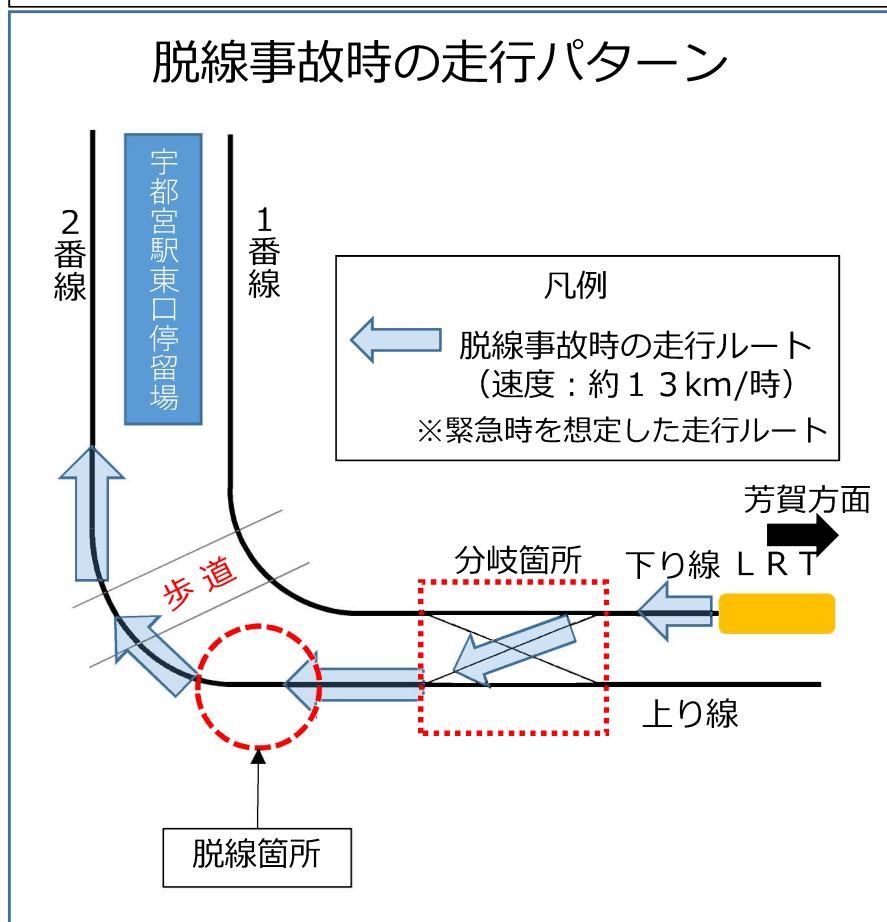
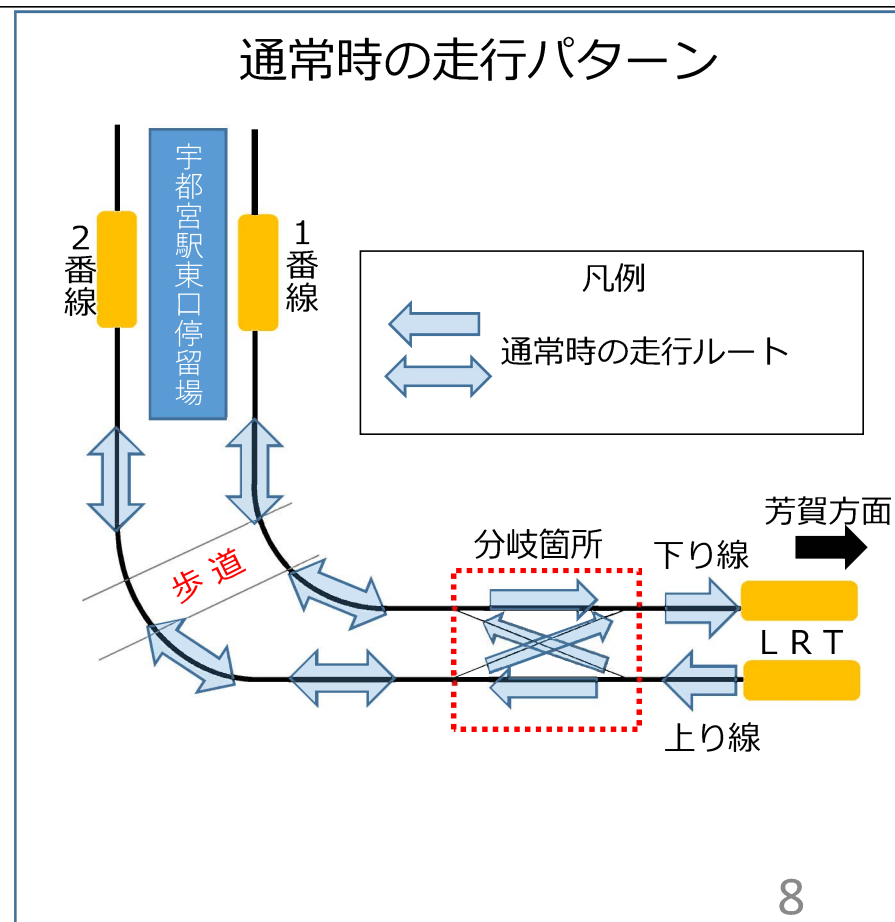
(参考) 脱線事故時の走行パターンについて

緊急時に使用する走行パターン（逆走）における分岐部のレールと車輪との接触状況を確認するため、下り線（芳賀町方面）から停留場（2番線）へ向けて速度約13km/時で入線試験を実施
