# L R T 試運転中の脱線事故について 記者会見資料

日時：令和4年11月21日（月）  
17：00～  
場所：14大会議室

# ○ 脱線事故の概要 (パターン 8)

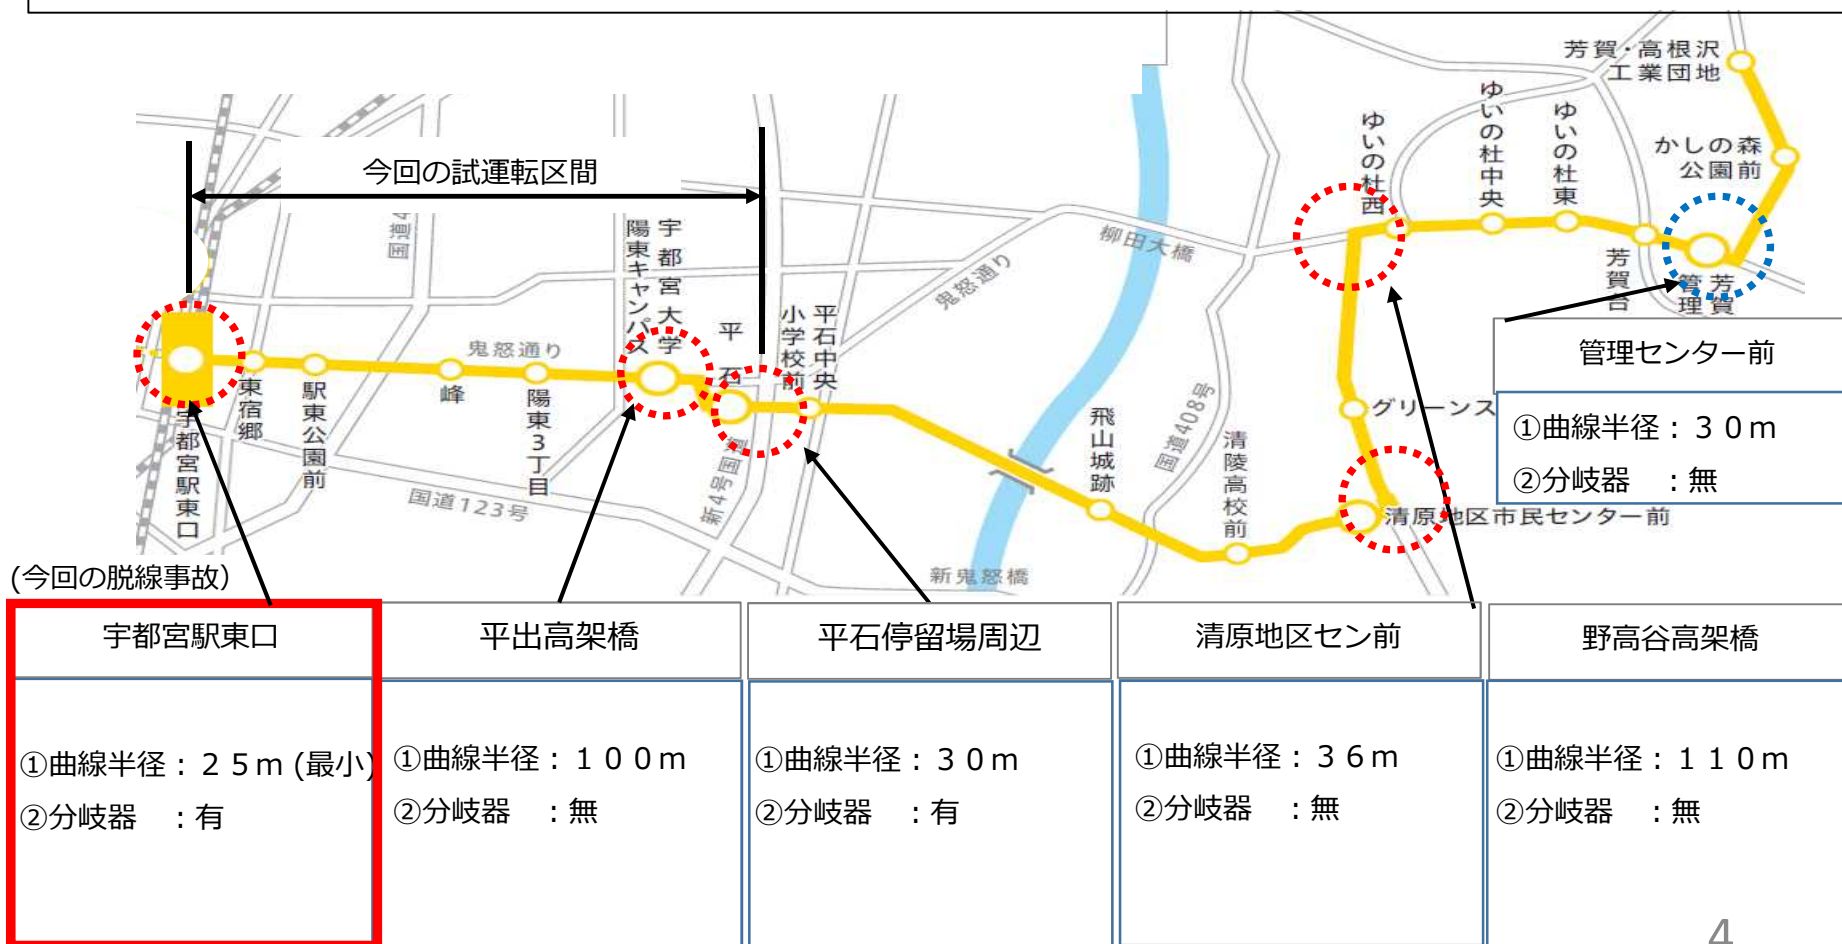
## (参考) L R T 整備区間の主な曲線区間について

宇都宮駅東口の曲線については、本線上において最も曲線半径の小さい区間 ( $R=25\text{m}$ ) であり、かつ、駅東口停留場 (始発駅) の列車運用のために分岐器が設置されている。

※ 今回の試運転実施区間における次に小さい曲線半径は、平石停留場周辺であり  $R=30\text{m}$  (分岐器あり)

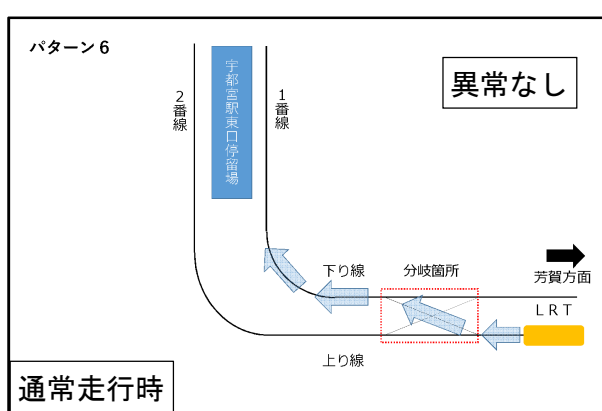
入線パターン	確認事項	確認結果
①上り本線から2番線方面	・急曲線区間や分岐部のレールと車輪の接触状況の確認	・異常なし (5km/h以下・15km/h以下)
②2番線から上り本線		
③2番線から下り本線		
④下り本線から1番線方面		
⑤1番線から上り本線		
⑥上り本線から1番線方面		
⑦1番線から下り本線		
⑧下り本線から2番線方面		・異常なし (5km/h以下) ・15km/h以下の走行時に下り本線から分岐器を超えた所で脱線

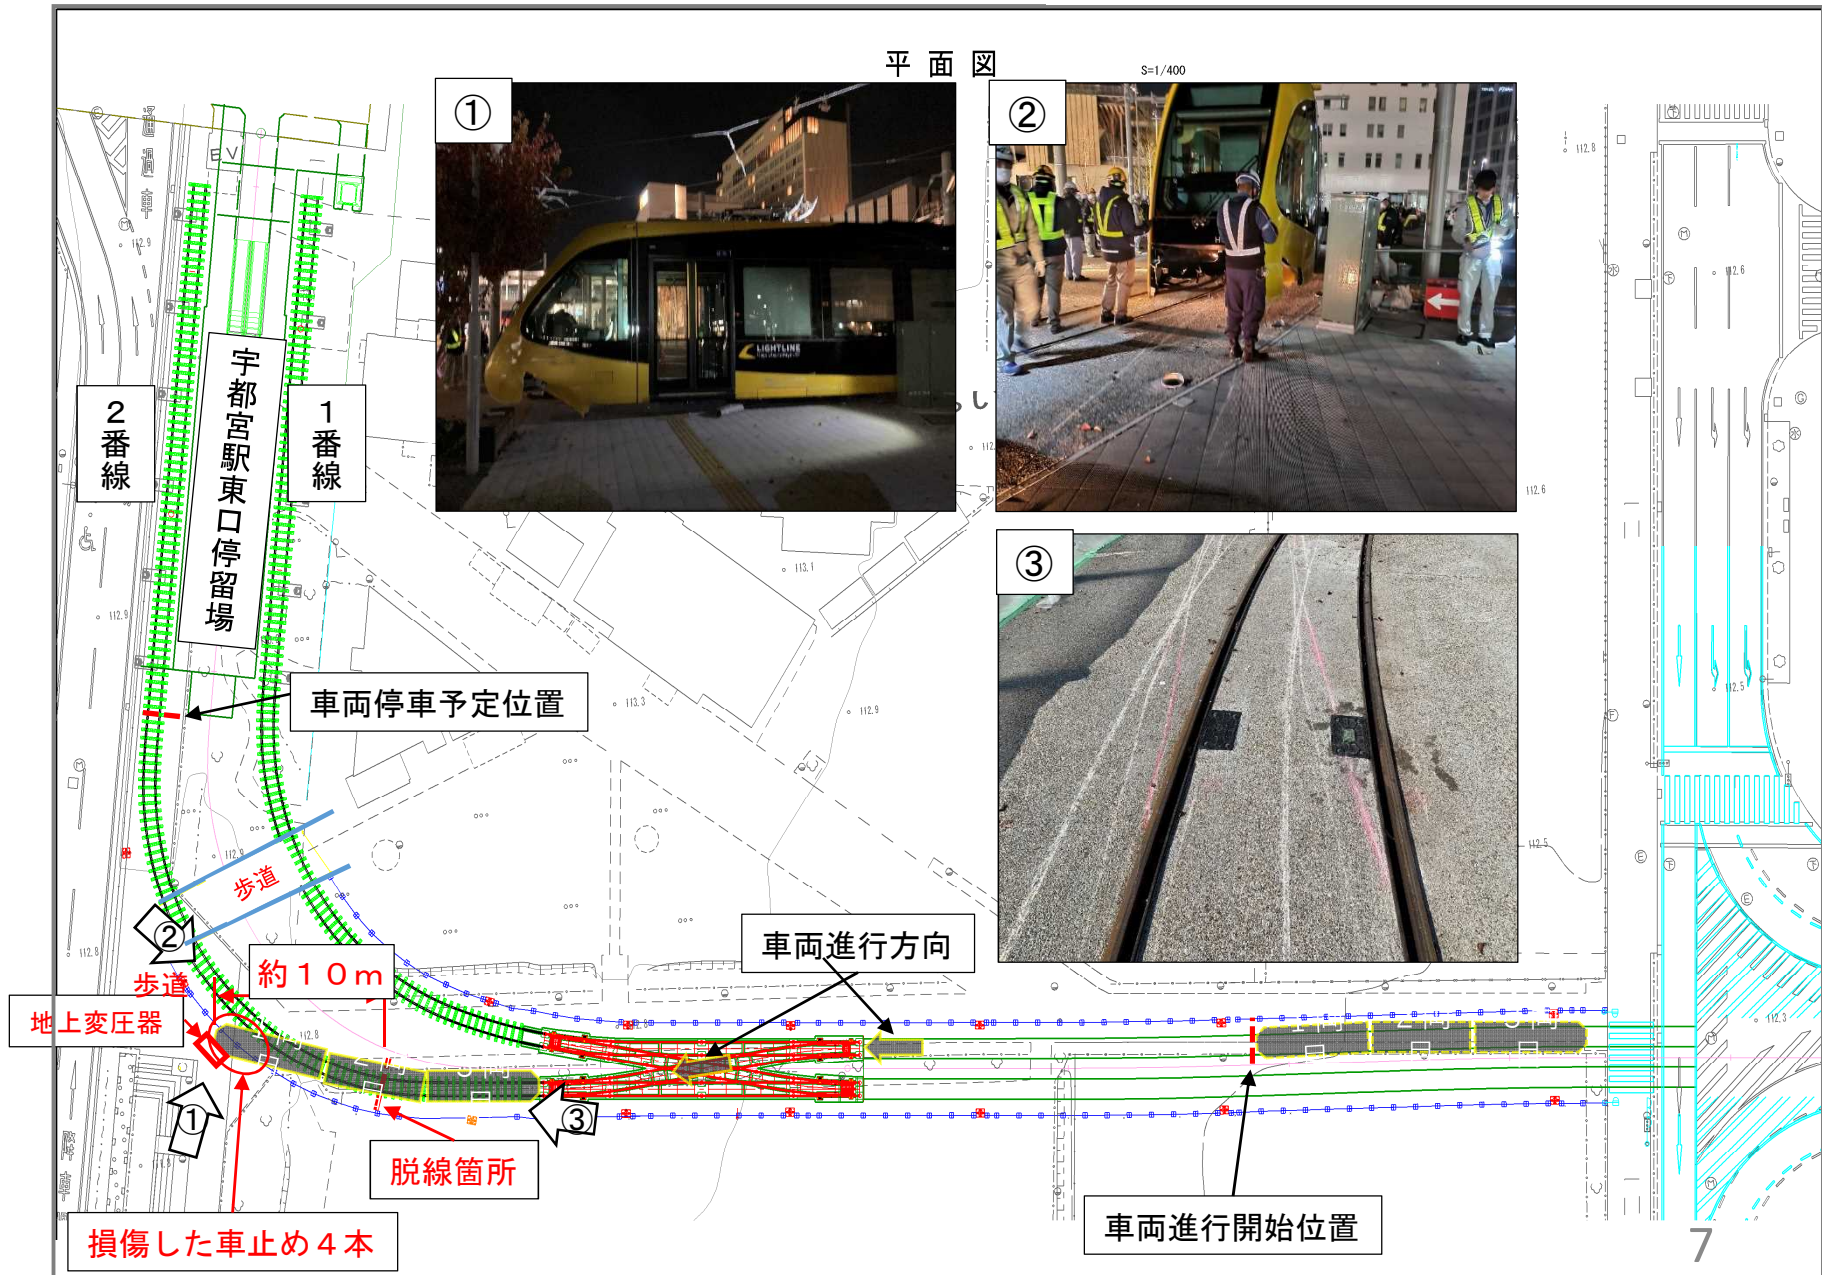
11/19 16:30 公表資料を現地調査に基づき一部修正

- ・ 車両：前頭部（強化プラスチック部）の破損，  
パンタグラフの破損，  
車体側面の擦り傷，脱線した車輪の一部損傷，  
前頭部下部の信号装置の破損  
※現在，引続き確認中  
台車，モーター等は今後の調査により被害状況を確認
  - ・ 架線：架線柱へ電車線を固定する金具の破損
  - ・ 軌道：レール，分岐器等に損傷なし
  - ・ 道路：車止めの破損4本（続報11/19 16:30時点では3本と報告）
  - ・ その他：地上変圧器の外箱のゆがみ  
（変圧器自体に損傷なし）  
（続報11/19 16:30時点では地上変圧器の損傷と報告）
- ※現在，車両保険の適用について，保険会社と確認中

- ・ ドライブレコーダー等による運行記録の確認や、関係者へのヒアリングによる事故原因の情報整理
- ・ 脱線事故現場、車両の詳細な破損状況などの確認
- ・ 有識者と立会いのもと、事故現場の検証を行った上で、ご意見をいただきながら、事故原因の究明と対応策の検討

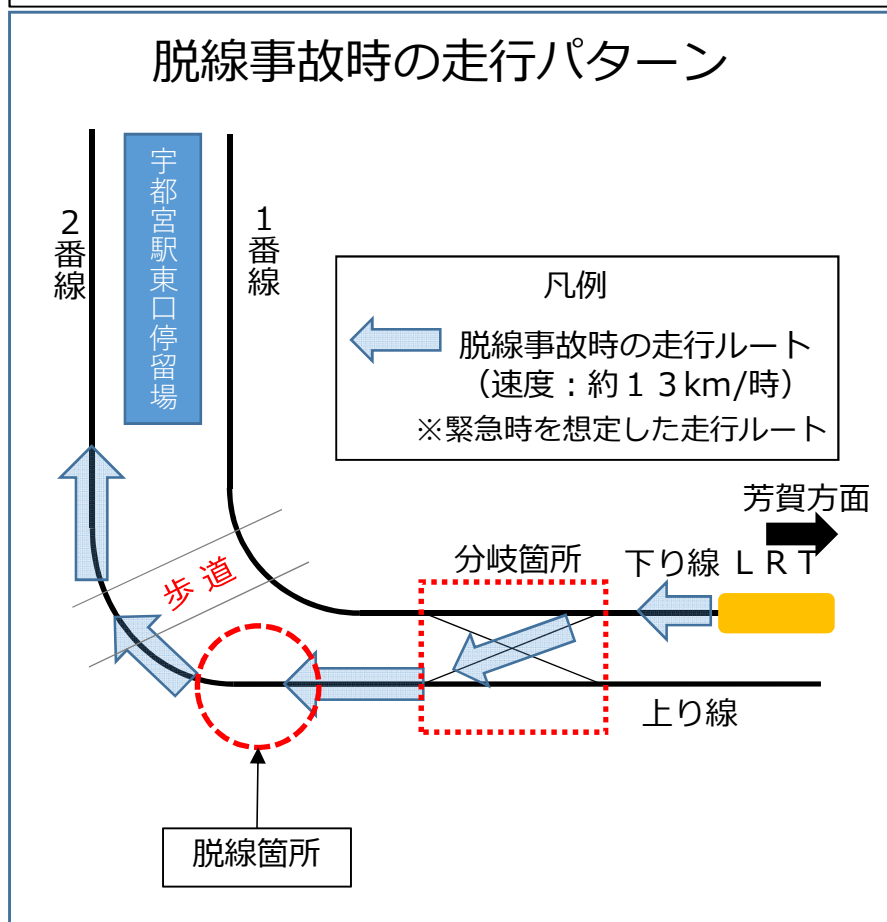
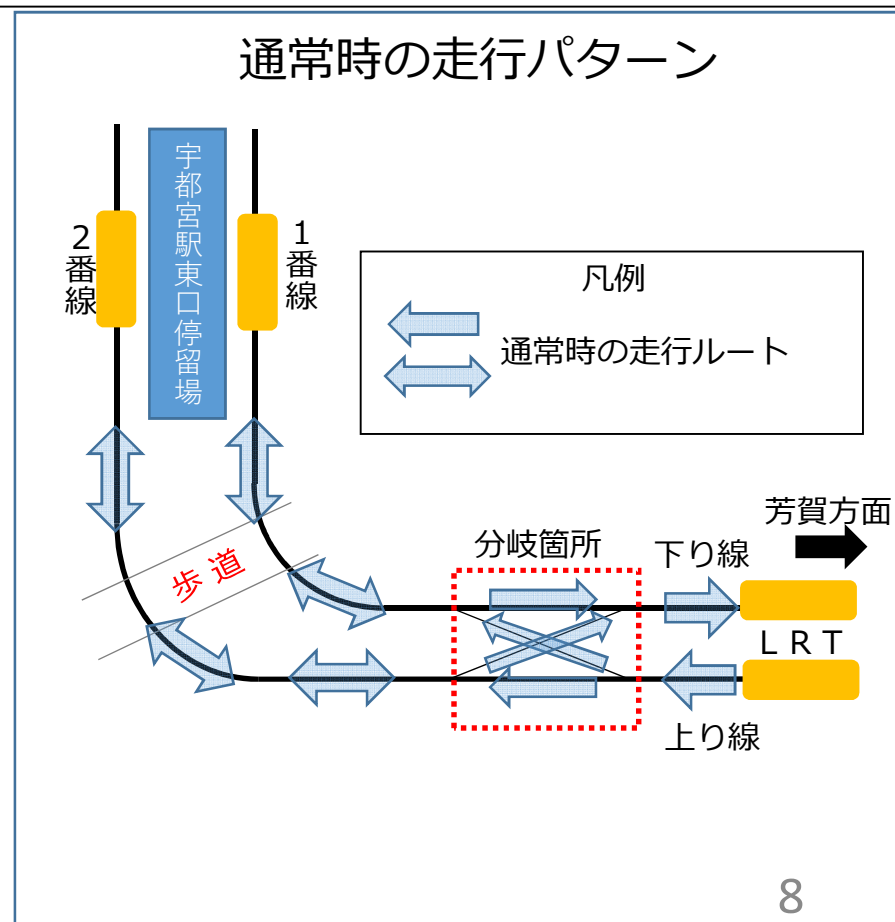
## (参考) 脱線事故時の走行パターンについて

緊急時に使用する走行パターン（逆走）における分岐部のレールと車輪との接触状況を確認するため、下り線（芳賀町方面）から停留場（2番線）へ向けて速度約13km/時で入線試験を実施
