L R T 脱線事故の概要について

③脱線事故の概要について

○ 脱線事故の概要 (パターン 8)

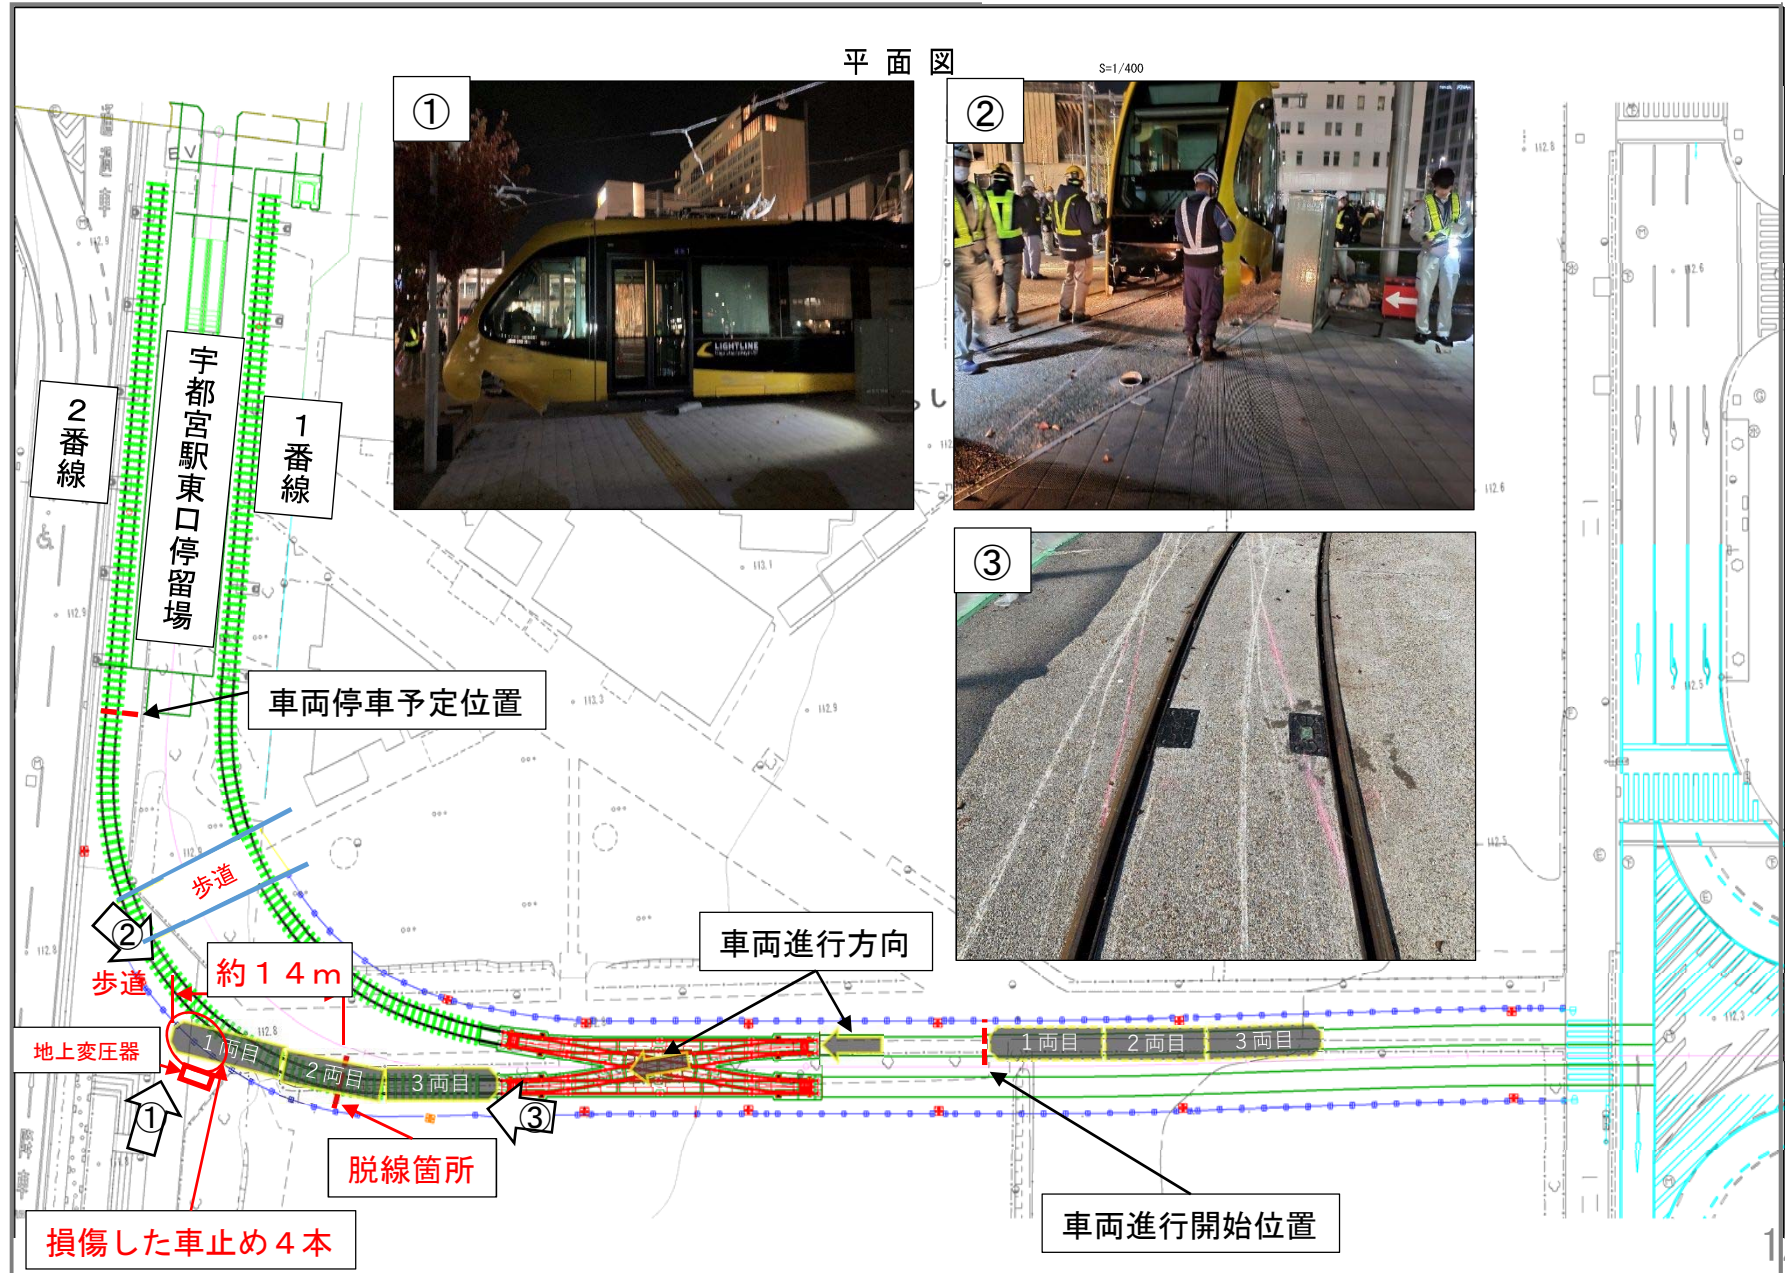
- ・ 令和4年11月18日（金）午後8時30分頃、306号車が車両基地から平石停留場に向けて出発し、平石停留場付近において、曲線部や分岐部の入線試験を実施
- ・ 午後9時頃、平石停留場から駅東口に向けて出発し、宮みらい地区に午後10時30分頃到着。その後、車両とホームの離隔の確認や分岐器通過時における車輪とレールの接触状況の確認を開始
- ・ 翌19日（土）午前0時30分頃、2番線停留場への入線試験を行った後、分岐器の入線試験を行うため、再度、「ライトキューブ宇都宮」南側交差点付近から、2番線停留場に向け、進入したところ、曲線部において先頭車両の4輪と中間車両の後方2輪が脱線
- ・ 進行方向に約10m進行し、歩道の部分に車両が進入停車
- ・ 東京電力の系統電源の安全性を確認後、午前4時12分から、脱線復旧装置を用いて復旧作業を開始
- ・ 午前9時45分頃、脱線車両が軌道に復帰し、午前10時59分頃、牽引用のLRT車両を先頭に車両基地へ回送、午後0時20分頃、車両基地到着

- ・ 人的被害はなし
- ・ 車両：前頭部（強化プラスチック部）の破損，
パンタグラフの破損，
車体側面の擦り傷，脱線した車輪の一部損傷，
前頭部下部の信号装置の破損
※現在，引続き確認中
台車，モーター等は今後の調査により被害状況を確認
- ・ 架線：架線柱へ電車線を固定する金具の破損
- ・ 軌道：レール，分岐器等に損傷なし
- ・ 道路：車止めの破損4本
- ・ その他：地上変圧器の外箱のゆがみ
(変圧器自体に損傷なし)

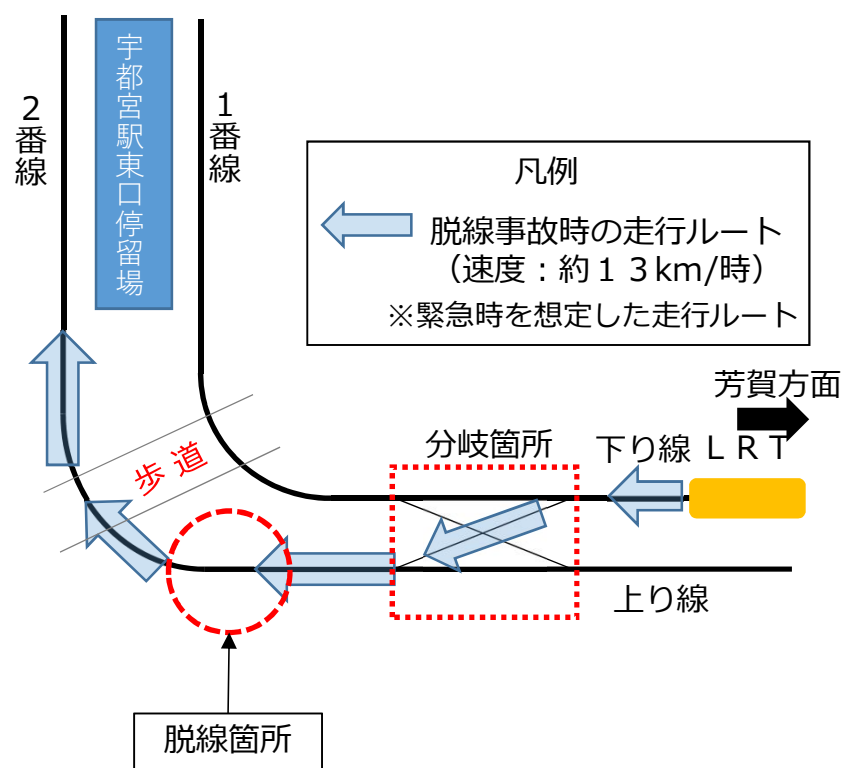
脱線事故時の走行パターン

緊急時に使用する走行パターン（逆走）における分岐部のレールと車輪との接触状況を確認するため、下り線（芳賀町方面）から停留場（2番線）へ向けて速度約1.3 km/時で入線試験を実施

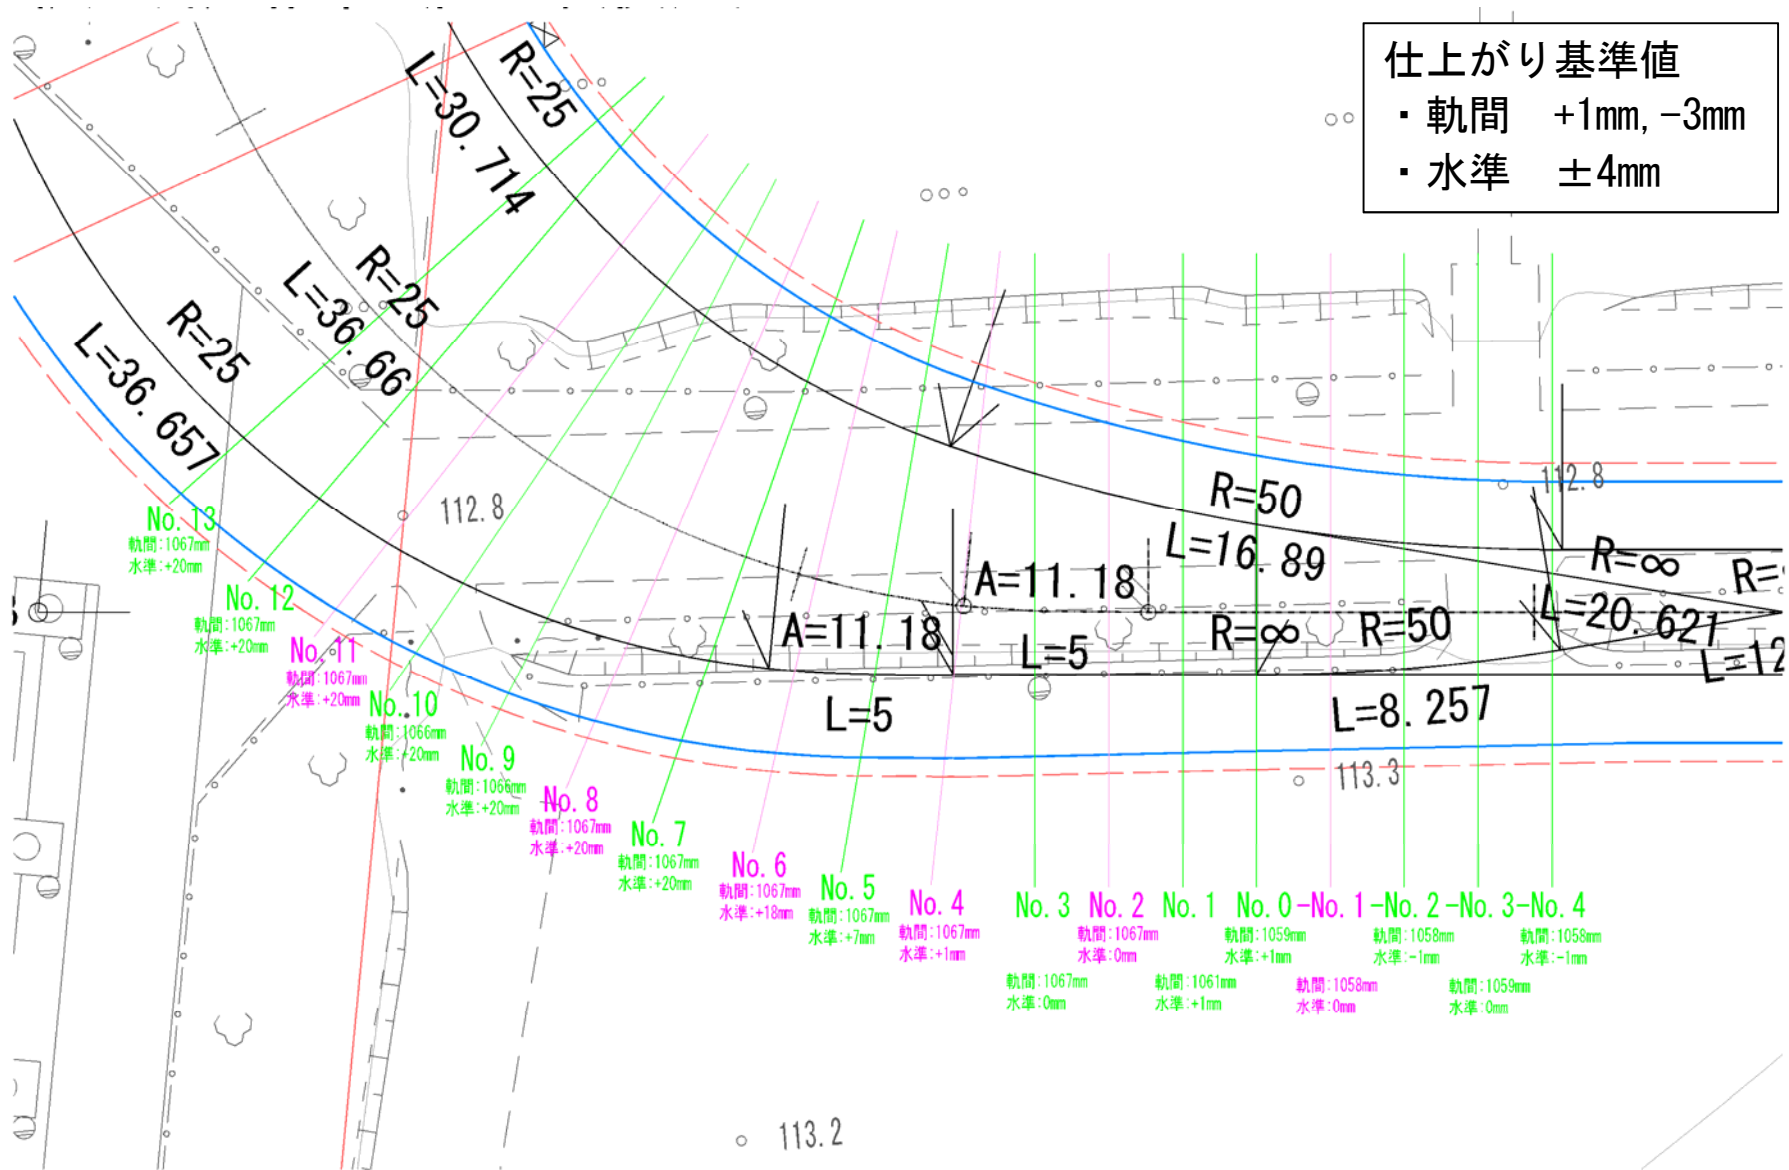
軌道の測定結果（事故後R4. 11. 19計測）

- ・脱線事故発生後においても、軌間及び水準については仕上がり基準値内であった。

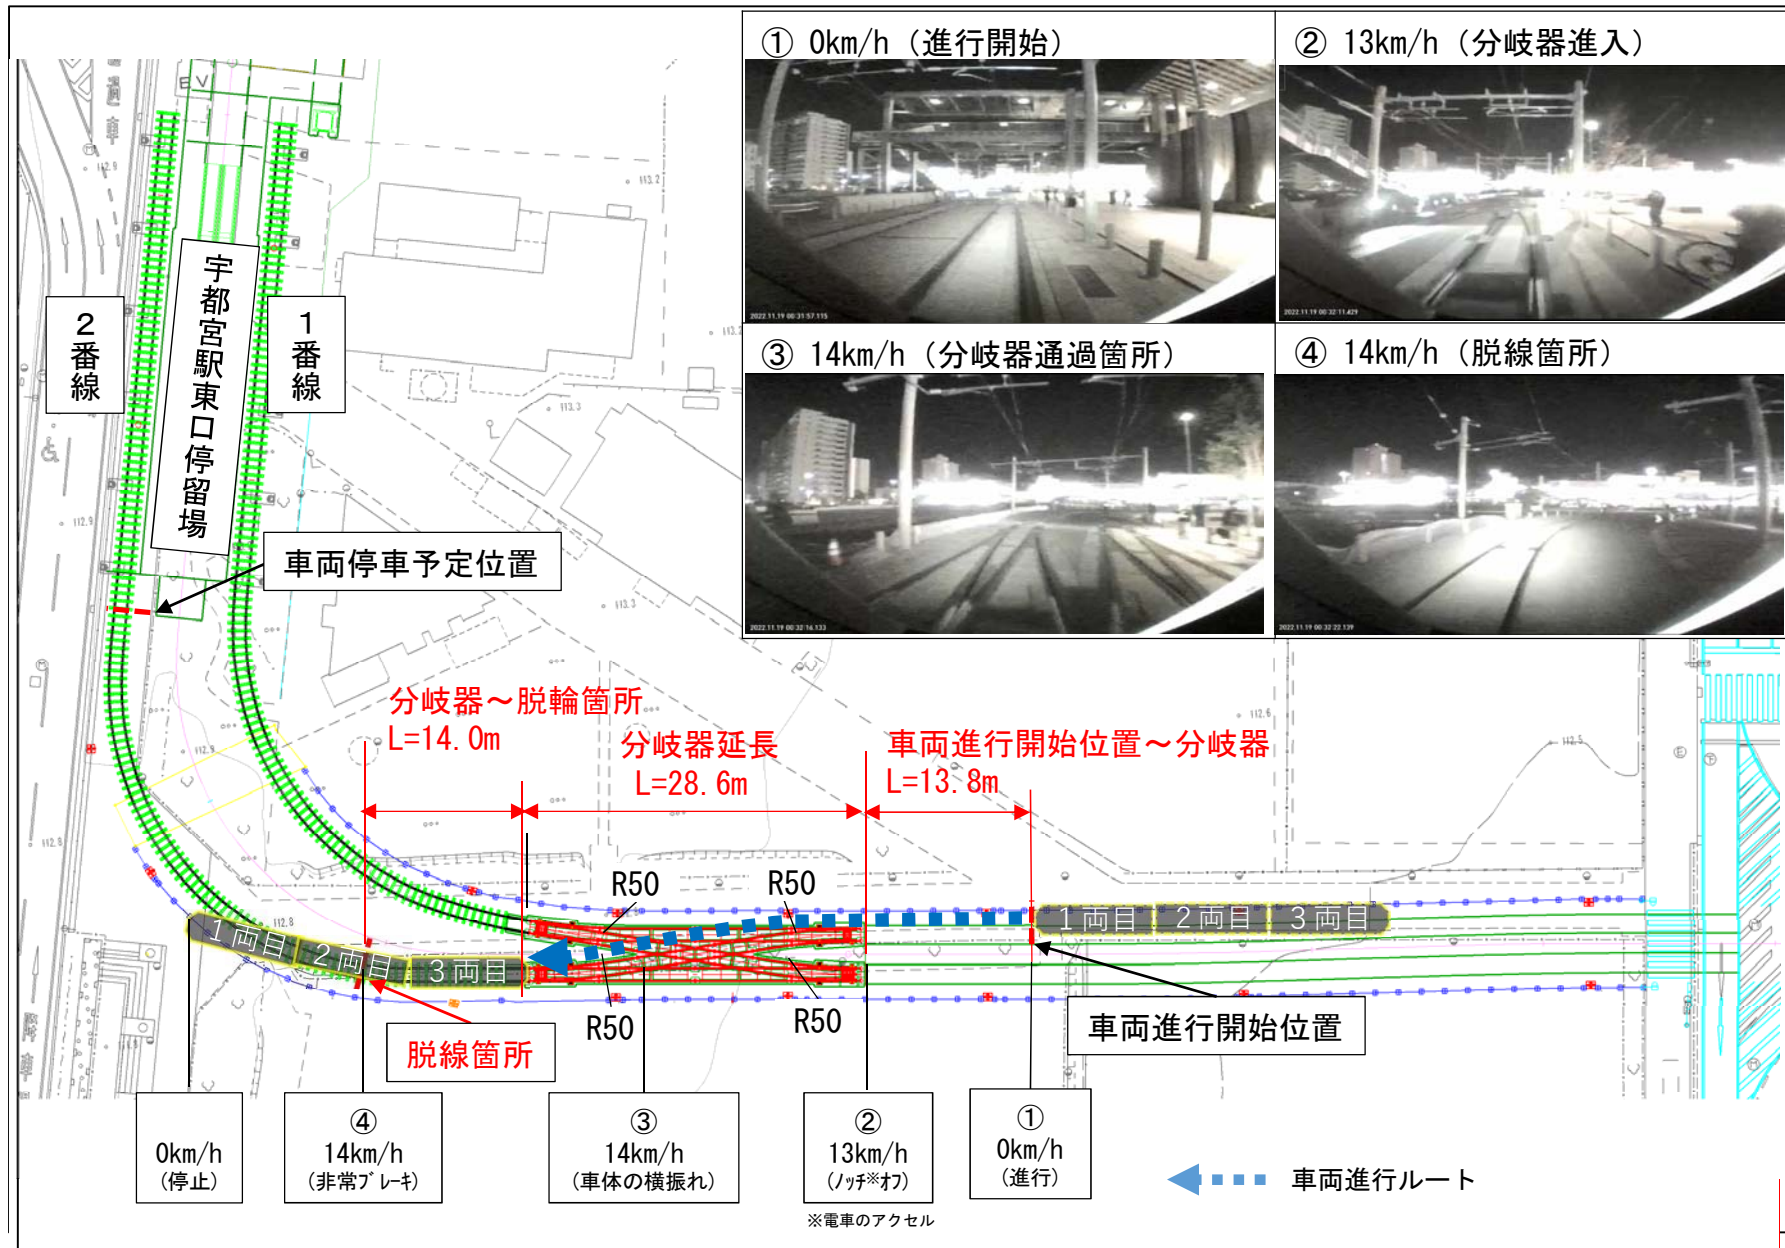
○ ドライブレコーダーによる走行確認

- ・ ドライブレコーダーの記録では、車体が進行方向に対して横に大きく振れており、車両先頭部の前方方向へのはり出しが大きいことから車体の横振れ(鉛直軸まわりの回転を含む)による慣性モーメントによる横圧への影響や、左右の輪重アンバランスへの影響、輪重抜け等による輪重への影響が関係していることが考えられる。特にカントがついている箇所やシーサス通過後については、速度に影響を与えていることが考えられるため、速度を適切に管理していくことが必要と考えられる。
- ・ 平石停留場周辺の曲線区間についても現地調査を行ったところであるが、脱線箇所の構造とは異なり、分岐器が片開きであり、単カーブの区間であることから、速度を適切に管理しながら走行することは問題がないと考えられる。また、急曲線区間や分岐区間を除いたその他の区間についても速度を適切に管理しながら走行することは特段の問題はないと考えられる。
- ・ 総じて、本日の現地調査においては、車両や軌道に構造上の大きな課題は確認されなかった。レール構造も溝付きレールを使用しており脱線防止効果も期待されるものとなっている。原因究明と再発防止策の検討に当たっては、ドライブレコーダーで確認された車両の横振れと速度影響の解析を行うことなどが必要である。
- ・ このため、試運転においては、全区間において振動加速度計を用いた走行調査を追加し、車両の振動等のデータを解析することが必要である。また、走行安全性の評価を行うためのPQ測定試験(車輪に作用する輪重Pと横圧Qの測定試験)についても併せて行うことが必要と考えられる。なお、脱線が生じた分岐器から先の2番線ホームに至る区間はPQ測定試験を除き、使用しないこととすべきである。

- ・ 車両の横振れと速度影響の解析を行うため、全線において、振動加速度計を用いた低速（5～10km/h）での車両の挙動測定を行う。
- ・ 低速での走行結果の検証を踏まえ、順次、段階的に一定走行下での挙動の測定を行う。
- ・ P Q測定試験※を脱線事故が生じた区間より実施し、全線で確認を行う。
※ 車輪に加わる輪重（P）と横圧（Q）の測定データ（Q/P）から、脱線発生に対する安全度を確認するもの

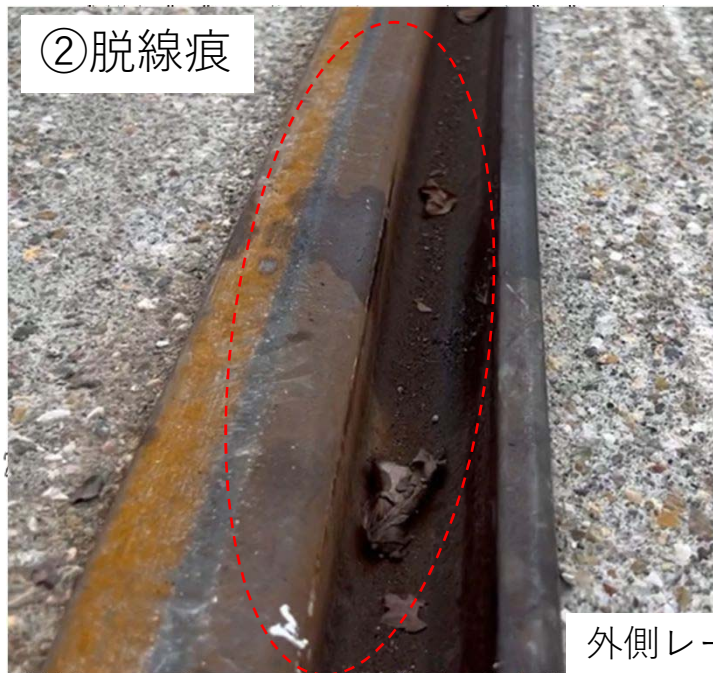
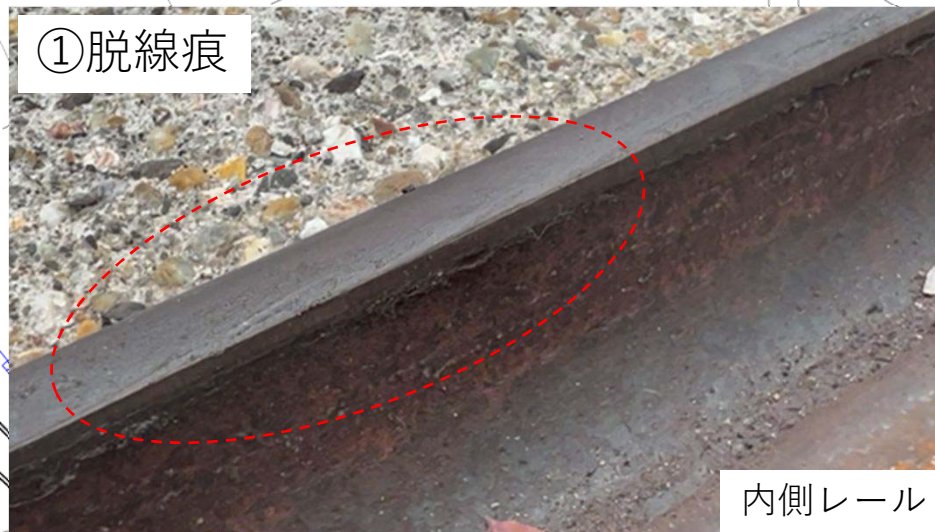
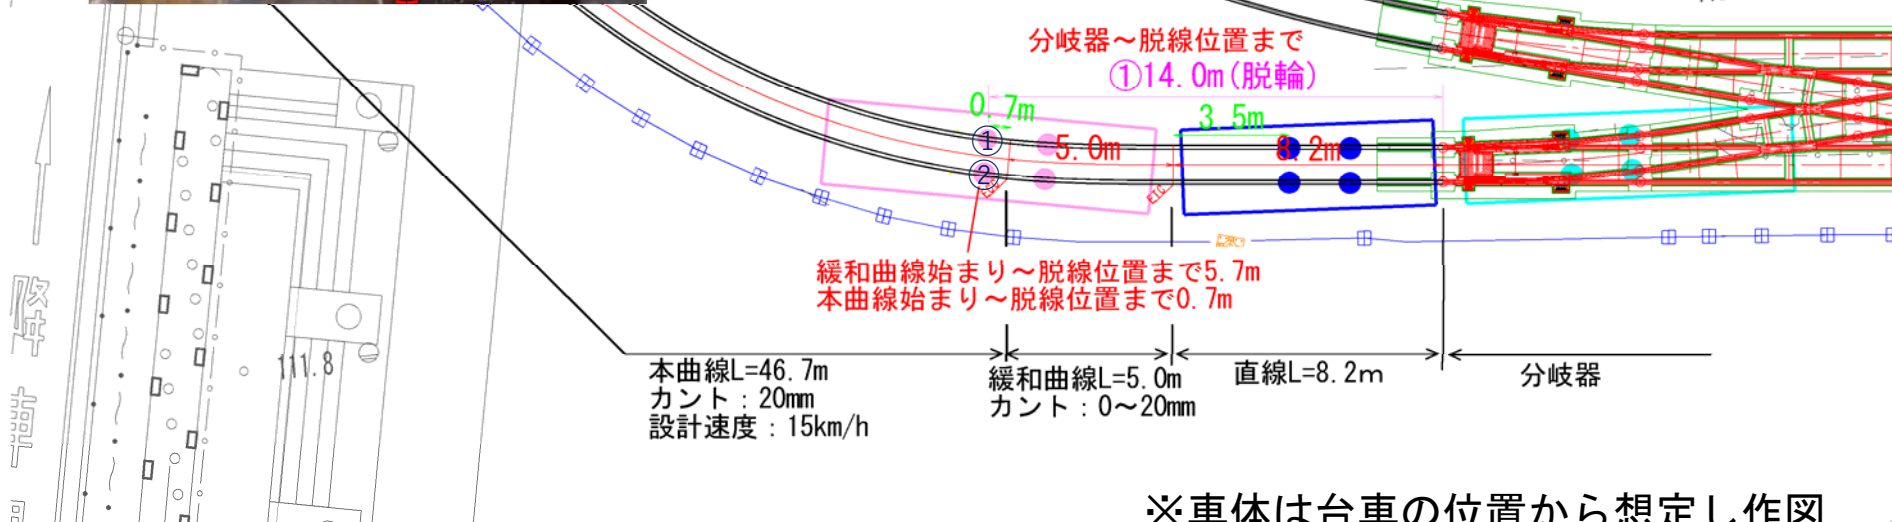
1 軸目脱線時の台車の位置

- ・ 車両には、S字カーブなどを走行時に台車と車体の姿勢を安定させるための台車の回転ストッパーが付けられているが、事故車両の確認を行った際、台車ストッパーと車体の空隙は一定の余裕幅があり、宇都宮の線形においては、空隙が妥当な数値で設計されており、過去の類似車両の脱線原因とは異なるものと考えられる。
- ・ 脱線時の状況について、1両目については、脱線後のレール上および舗装面の走行痕が残っており、先頭車輪の内軌側から脱線したことが推察される。また、2両目については、1両目の脱線後の衝撃により、脱線したことが推察される。よって、走行中に1両目内軌側車輪の輪重が抜けたことが脱線原因の大きな要因と考えられる。なお、軌道面の内側に向かって20mmのカントがついていることから、この影響については引き続き、確認を行うことが必要と考えられる。
- ・ 軌道上のカントが0mm～20mmの変化区間で車両にねじれが生じ脱線した可能性については、変化区間を通過した後、約0.7m先で脱線が生じていることから、軸距1.85mを考慮すると多少の影響があったことも考えられ、引き続きその影響を確認する必要があると考えられる。
- ・ 車輪とレールの接触状況を確認するため、現地で軌間等を測定したところ、内側レールに先に接触し、数mm摩耗した時点で内側・外側レールの両方に接触する整備状況となっており、妥当な寸法が確保されていることを確認することができた。
