芳賀・宇都宮LRT
Hoga Utsunomiya LRT

試運転中の脱線 調査結果と取り組みについて

(2022年11月19日発生)に係る

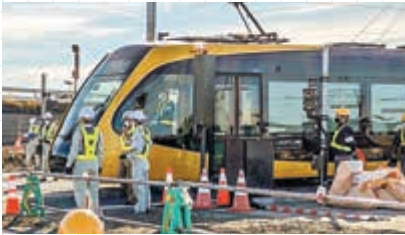
走行調査の様子

車両の横振れと速度影響の解析を行うため、振動加速度計を用いて低速(5~10km/h)で車両の挙動測定をしました。

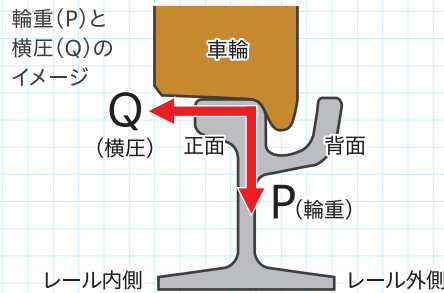
✓ PQ測定試験

車輪がレールを下に押す力「P(輪重)」と車輪がレールを横方向に押す力「Q(横圧)」を測定しました。

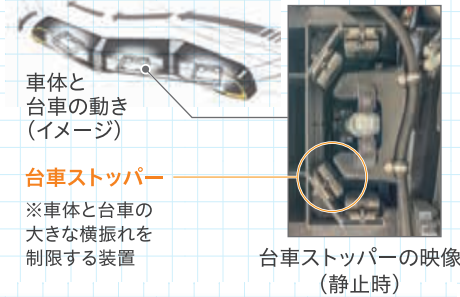
✓ モニタリング

走行時の車体と台車ストッパー(※)の接触状況や車輪とレールの接触状況等について、台車に設置した小型カメラで確認しました。

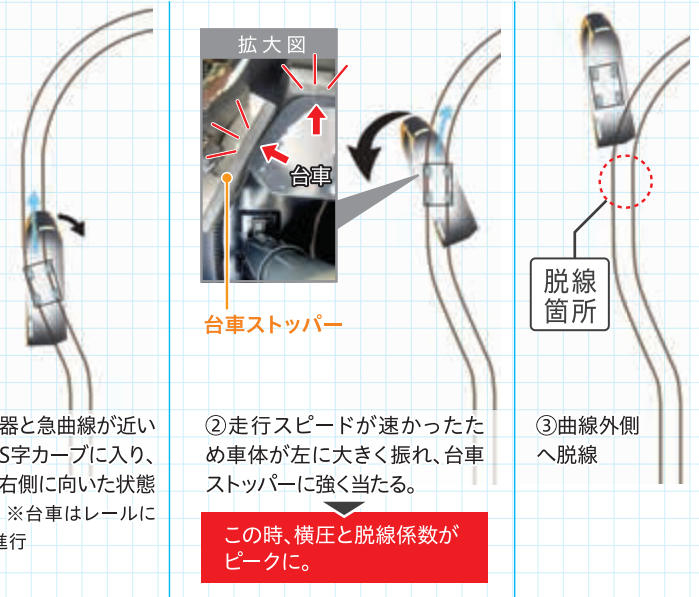
原因 脱線のメカニズム

脱線時の走行パターンでは、分岐器と半径25mの曲線が近いため特殊なS字カーブを通過するルートになります(下の図)。そのルートを速い速度で走行したため車体が台車を中心に大きく横に振られていることが分かりました(右の図)。また、その他のパターンにおいても、カーブ区間の左右のレールの高低差や大きな横圧が影響し、脱線係数(※)が高いことが分かりました。

| 課題の抽出 | 特殊なS字カーブを速い速度で走行したため、車体が大きく振られ台車ストッパーに強く当たっていました。 | その他のパターンにおいて脱線係数が高い傾向が見られました。(カーブ区間の左右のレールの高低差や大きな横圧が影響) |
| | 台車ストッパーの当たりを弱めるため、速度制限が必要 | さらなる安全性向上のため、左右のレールの高低差の解消・横圧の分散が必要 |
| 解決への対応 | 脱線が発生した走行パターンでの速度制限(15km/h以下→5km/h以下) | カーブ区間の左右のレールの高低差をなくす工事等の実施[現在実施中] |
