図 3.2 地層想定断面図 (縮尺=1/200)

ボーリング柱状図

調査名 明保地域コミュニティセンター改築工事に伴う地質調査業務委託

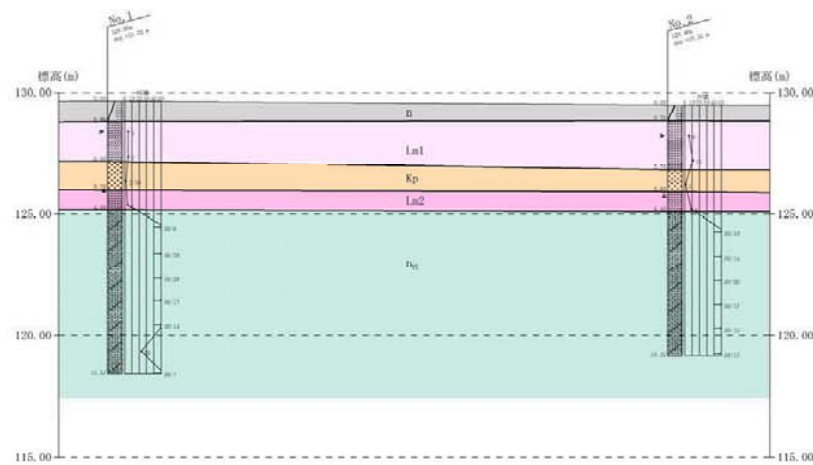
時代	地層区分	記号	主な土質	厚層(m)	層数
近世 代 新 期	盛土層	S	シルト	0.70~0.90	1
	ローム層1	Lm1	ローム	1.60~2.00	3~11
	黒泥炭層	Kp	黒泥炭	0.90~1.20	1~2
	ローム層2	Lm2	ローム	0.80	4~5
	洗積砂層	Dg	粘土混じり砂	5.92~6.72	23~30
