児童福祉施設等に設置している遊具等の安全管理の強化について

公園施設の安全管理の強化について

【事故の概要】

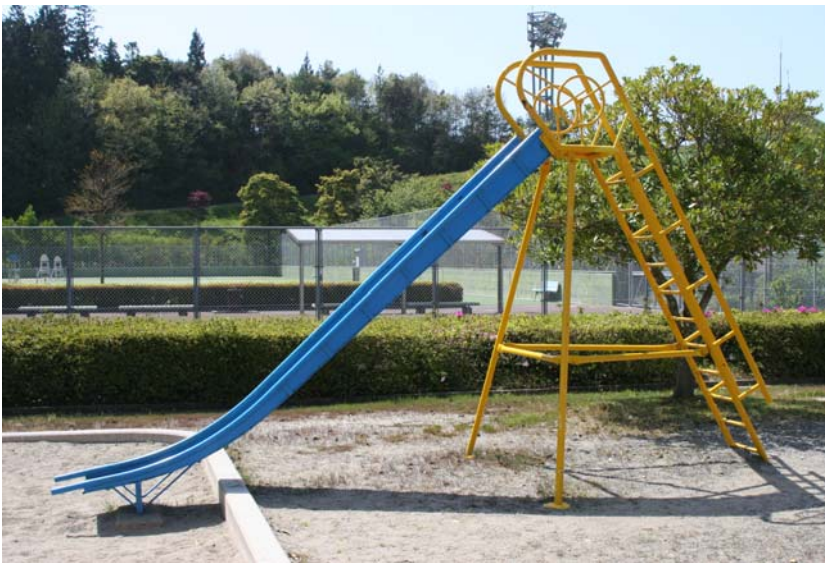
- 発生日時 平成22年4月17日（土）
- 発生場所 人口10万人未満の都市
- 発生公園 運動公園
- 状況
 - ・8歳男児が、すべり台を降りていたところ、途中で体勢を崩し、すべり台滑降部の中ほどから転落し、右腕を砂場の縁石部に直撃し、右腕骨折の重傷を負った。
 - ・当該遊具は、現在使用中止となっている。

左上：事故発生遊具（全景）

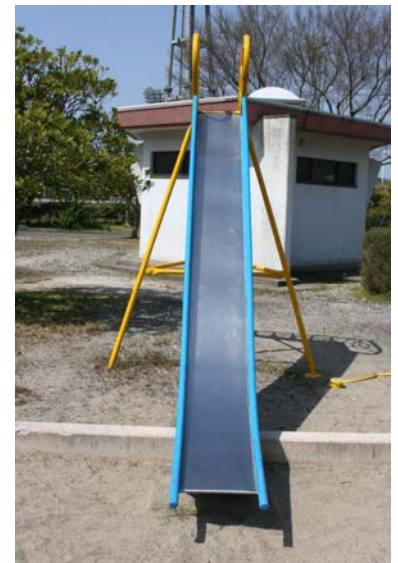
右上：事故発生遊具（前面）

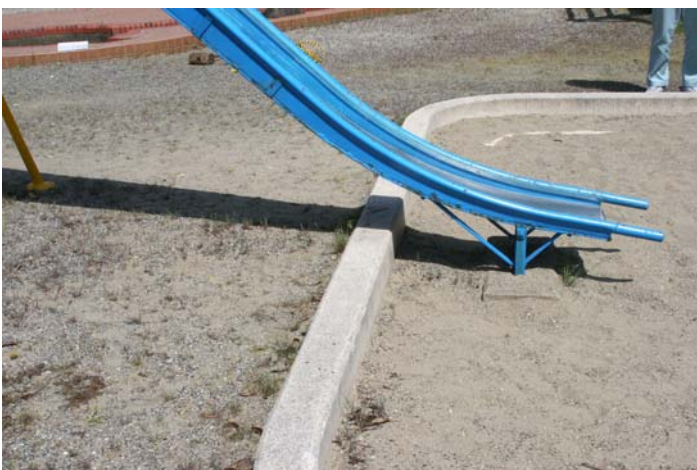
左下：転落部拡大写真

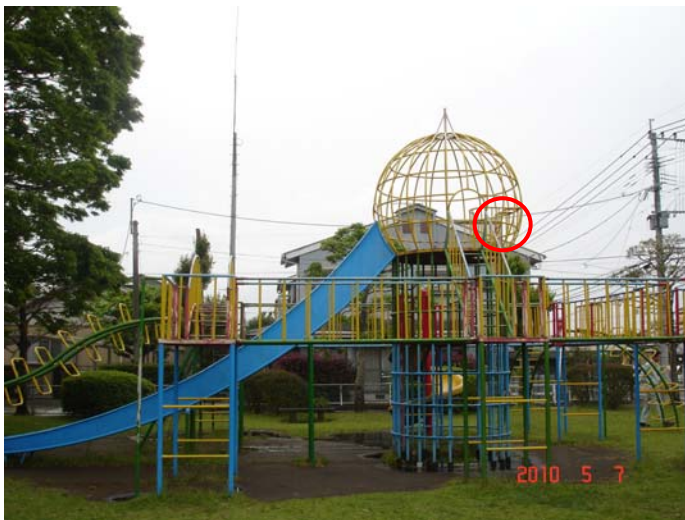
- 発生日時 平成22年5月4日（火）
- 発生場所 人口10万人以上20万人未満の都市
- 発生公園 近隣公園
- 状況
 - ・平成22年5月4日に、近隣公園に設置されていた複合遊具の踊り場において、2歳女児が滑り台滑降面側から登ってきた兄を避けようと後ずさりしたところ、落下防止柵の隙間より転落し、頭部骨折の重傷を負った。
 - ・複合遊具の踊り場は高さ約3.5mであり、落下防止柵の隙間は、幅200～300mm、高さ約450mmとなっていた。
 - ・当該遊具は、現在使用中止となっている。

左上：事故発生遊具（全景）

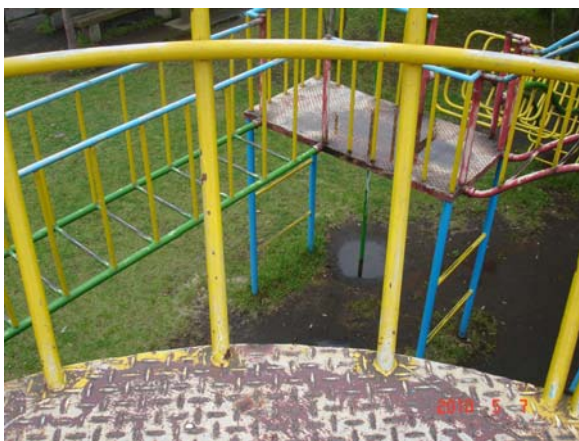
左下：転落部拡大写真

「都市公園における遊具の安全確保に関する指針（改訂版）」では、「4-1（4）遊具の構造」において、「複合遊具については、（中略）構成部分の組み合わせ方によっては、足がかりとなったり落下した際の障害物となる場合があるため、十分配慮すること」としている。

また、落下対策については、「落下防止柵の高さは、子どもの体格に応じて不注意に転落することのない高さとするとともに、上に立ち上がる、座る、登る、くぐり抜けたりすることができないようにする」こととしている。

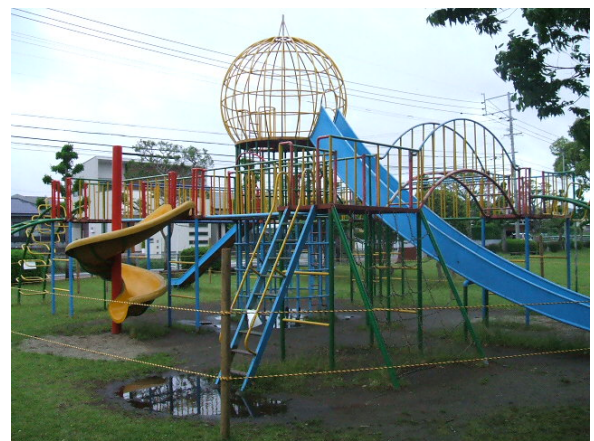
右下：使用中止状況
