事 務 連 絡  
平成21年8月25日

国土交通省 都市・地域整備局  
公園緑地・景観課 課長補佐

## 公園施設の安全管理の強化について

### 【事故の概要】

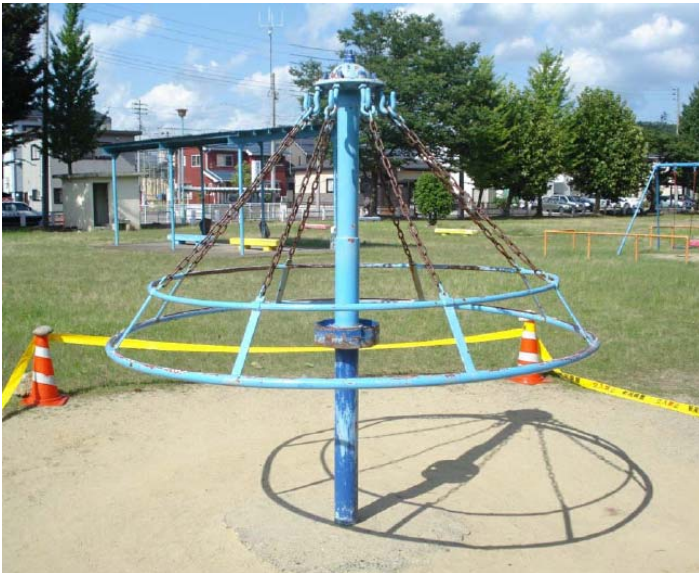
左上：当該遊具全景

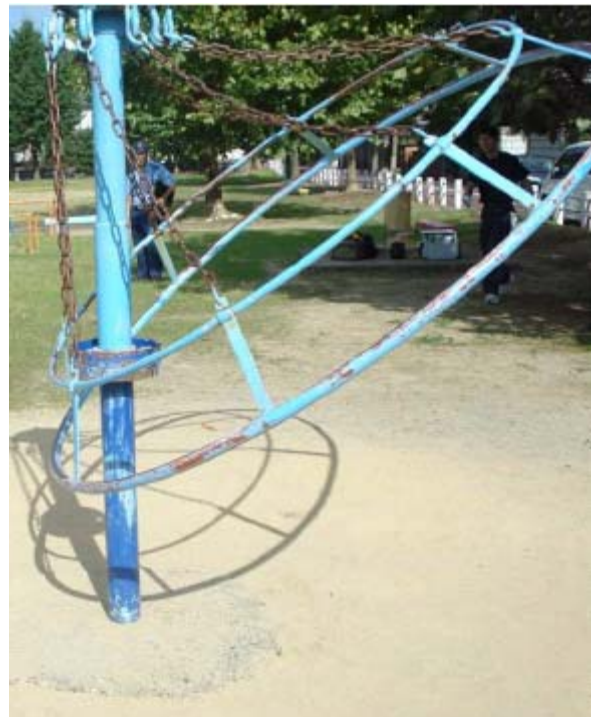
右上：当該遊具（事故時の動き）

※動きは推測であり、詳細は調査中

※本来は軸を中心に回転させて遊ぶもの

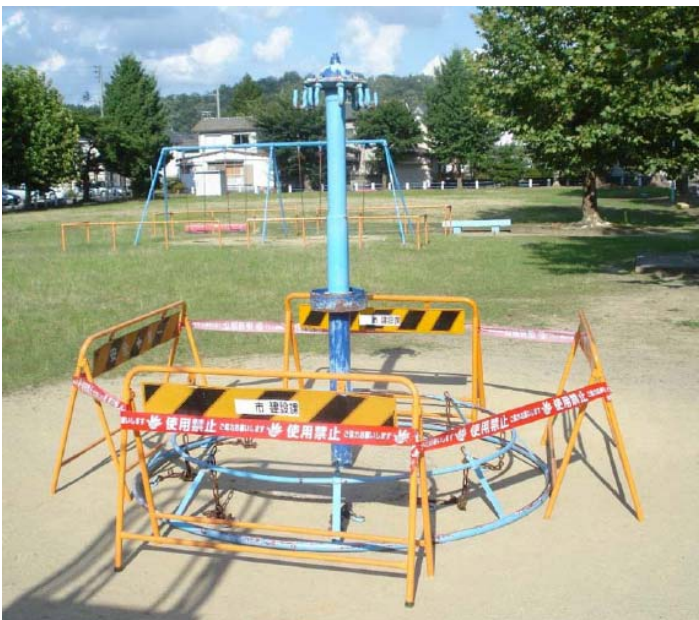
左：使用禁止後
