医療・介護ベッドに係わる事故の再発防止について（緊急依頼）

介護ベッドの注意喚起に対する在宅介護者の周知度調査

あなたの注意で事故は未然に防げます。チェックリストで確認を!!

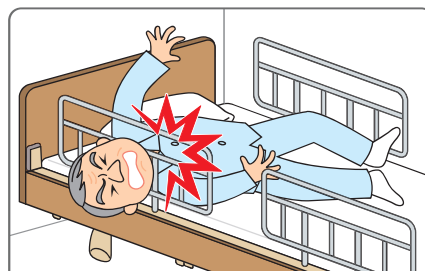
サイドレール内のすき間

12cm以上のすき間があると・・・
サイドレールの中に頭が入り、窒息事故が発生しています。

安全確認スケールを当てて、直径12cmの硬い物が入るすき間がないか計測しましょう。

サイドレールカバー

ベッド用グリップカバー

※メーカーにより対応が異なります。詳しくはメーカーにご確認下さい
