東部勤労者体育館新築工事地質調査位置図

調査名 東部運動者体育館新築工事地質調査 孔番 No. No. 1 地盤高 +0.155 m

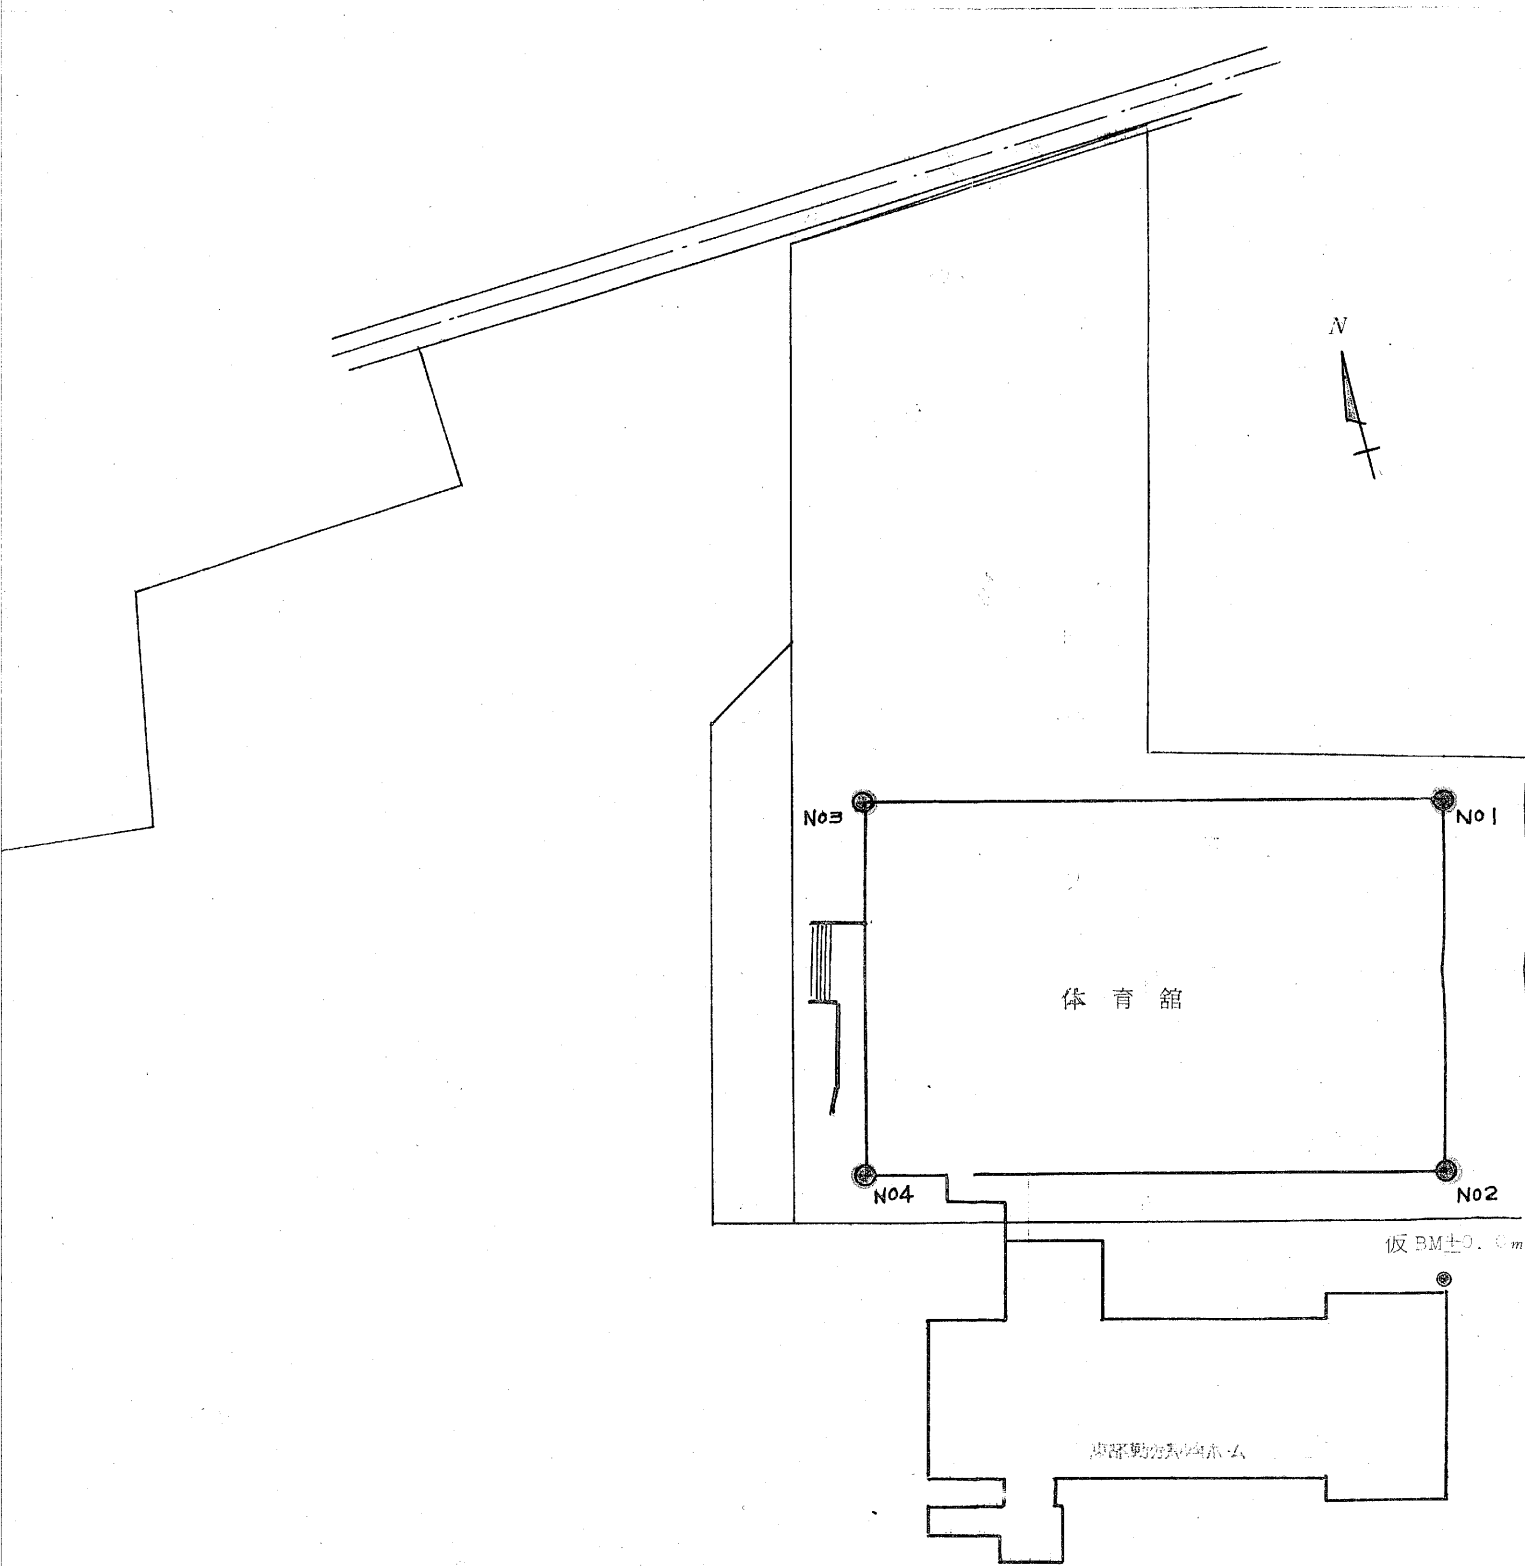
◎ ボーリング地点

S = 1 : 400
