ボーリング孔配置図
 S=1:500

想定地層断面図 Scale: 1/100

ボーリング番号	No. 1 孔	ボーリング工法	ロータリー式	備 考
調査名	姿川第二小学校校舎改築工事に伴う地質調査			
所在地	宇都宮市砒上町 52			
調査年月日	昭和 63 年 2 月			
標 高	49.65 ^m	基 準	KBM = 50.00 ^m	
実施者名	生田目建築設計事務所	責 任 者

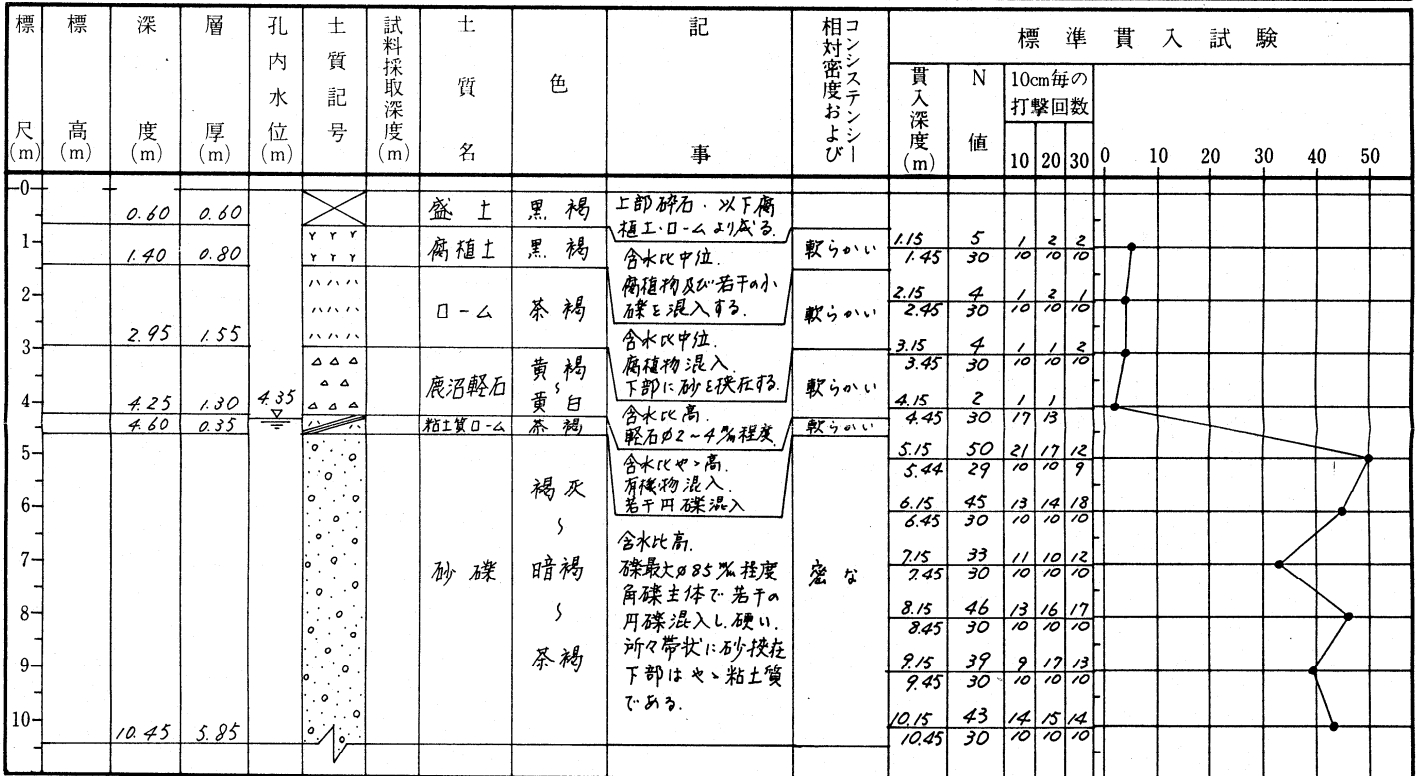
土質柱状図

ボーリング番号	No. 3 孔	ボーリング工法	ロータリー式	備考
調査名	姿川第二小学校校舎改築工事に伴う地質調査			
所在地	宇都宮市砒上町52			
調査年月日	昭和63年2月			
標高	49.81 ^m	基準	KBM = 50.00 ^m	
実施者名	生田目建築設計事務所	責任者

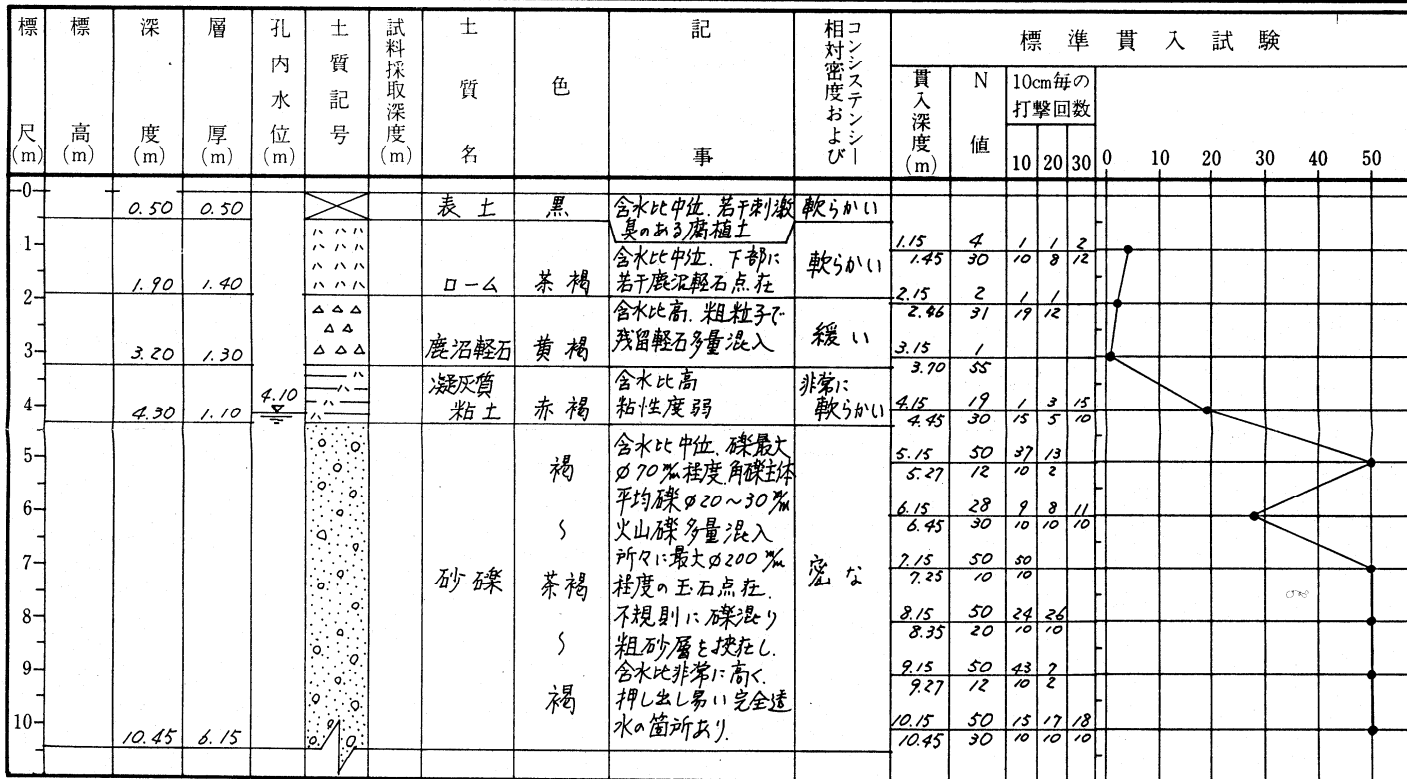
土質柱状図

ボーリング番号	No. 5 孔	ボーリング工法	ロータリー式	備考
調査名	姿川第二小学校校舎改築工事に伴う地質調査			
所在地	宇都宮市砥上町52			
調査年月日	昭和63年2月			
標高	49.69 ^m	基準	KBM = 50.00 ^m	
実施者名	生田目建築設計事務所	責任者
