調査名 宇都宮市立陽南中学校校舎増築工事地質調査 孔番 No. 16/1 地盤高 _____ m

調査場所 宇都宮市陽南2-4 (基準面 _____)

調査期間 昭和58年3月 日 ~ 月 日

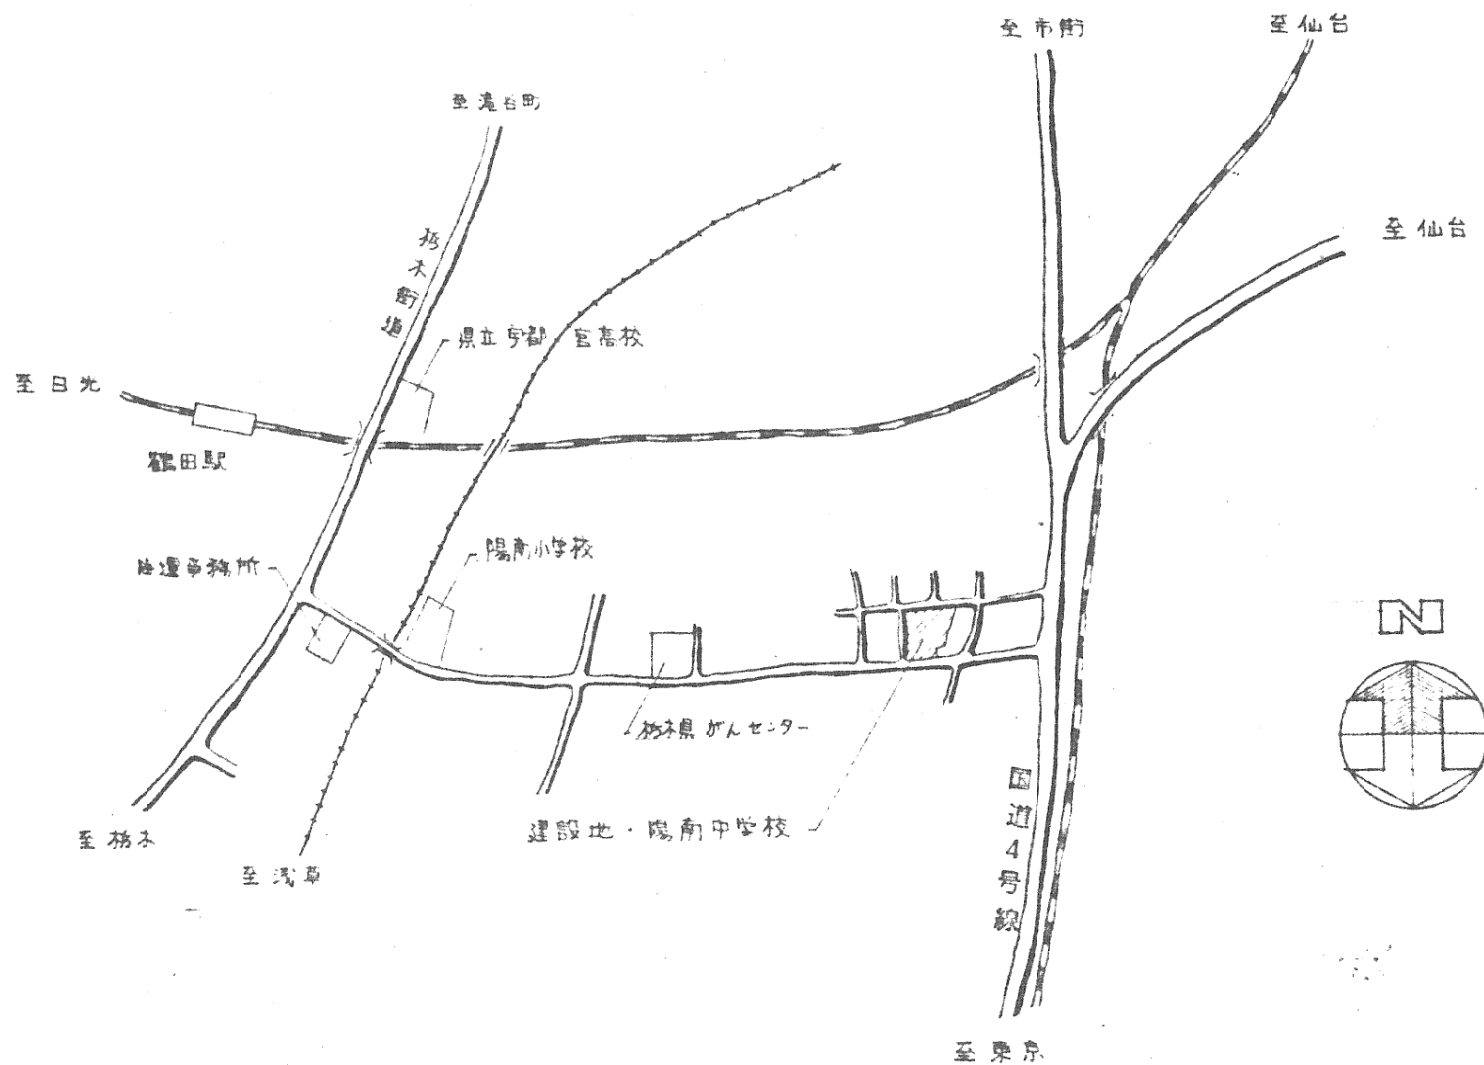
地質調査位置図 S=1:500

○ ボーリング地点

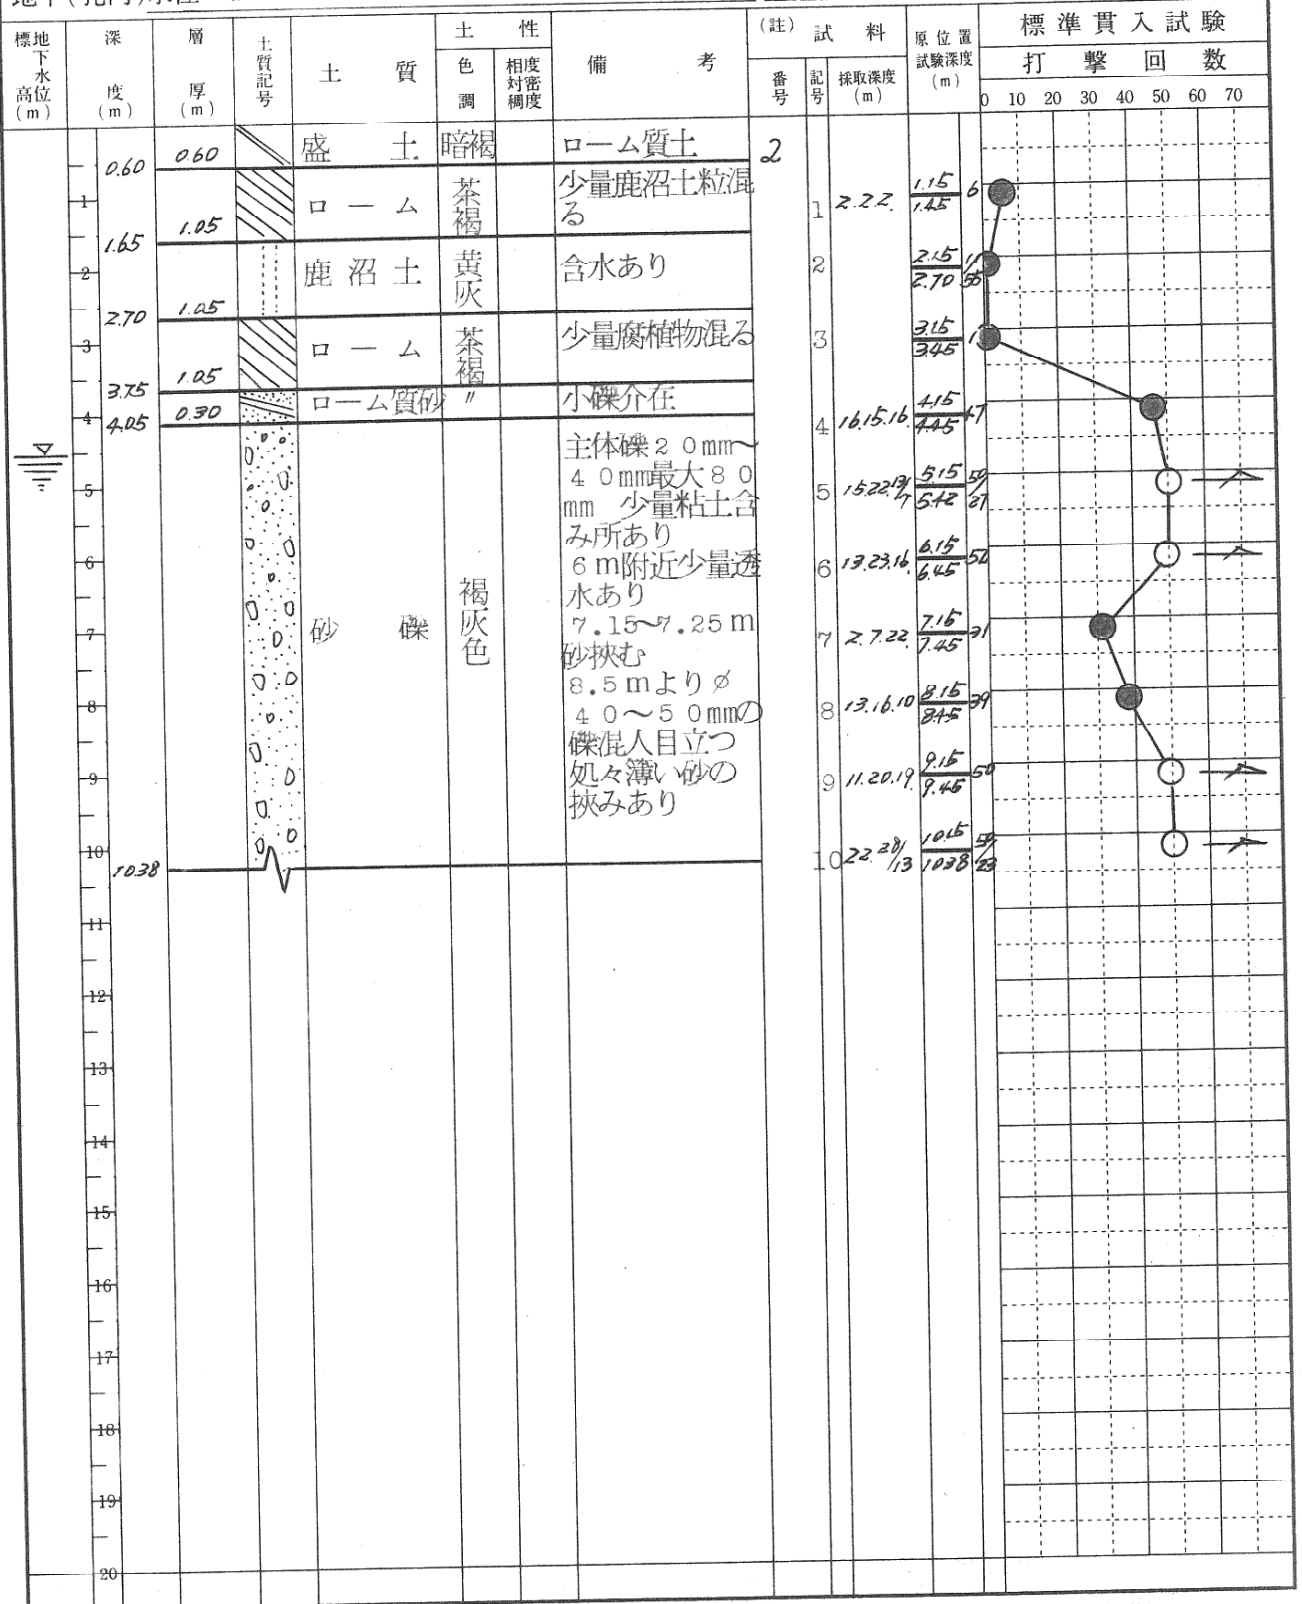
ボーリング柱状図

調査名 宇都宮市立陽南中学校校舎増築工事地質調査 孔番 No. 16.2 地盤高 _____ m

地下(孔内)水位 GL -4.5m
