2 . 道路特定事業について

(1) J R 宇都宮駅西口広場

J R宇都宮駅西口広場におけるバリアフリー整備の考え方 (1階部)

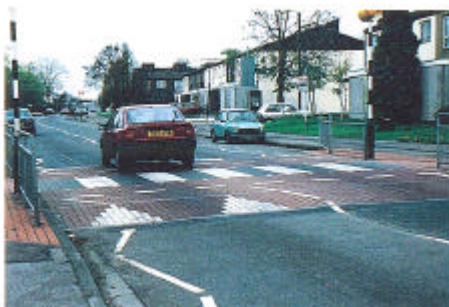
スムーズ横断歩道の事例(車道部を嵩上げして歩行空間を平坦に)

現状の問題	具体的な整備の考え方
<p>(歩行者などの安全性) 歩行者とバス・タクシー・一般車とが平面交差し、安全面で支障がある。</p>	<p style="text-align: center;">安全で円滑な歩行空間の整備に関する検討</p> <ul style="list-style-type: none"> ・ 歩車道を分離するなど、交通バリアフリー法の基準に基づいて整備改善を検討する。
<p>(乗り継ぎ環境) バス乗場では、ノンステップバスへの対応を図るために、乗場部分の歩車道段差を 25 cm から 20 cm に変更している。(通路部分は 25 cm のまま) タクシーや一般車の乗降場では、25 cm の段差となっており、車いす利用者などの利用に支障がある。 また、車道面を一定として歩道を切り下げているため、歩道面が波打ったり、すり付け勾配が急になっている。</p>	<p>【整備の基本的な考え方】 歩行者の通行を優先するため、歩道面を一定にして、必要な段差を車道部で調整する。</p> <p style="text-align: center;">バス乗降場における乗り継ぎ環境の改善</p> <ul style="list-style-type: none"> ・ 駅舎から各乗場への横断歩道は、スムーズ横断歩道化を図る。 ・ ノンステップバスなどへの対応や、駅舎から各乗場への横断歩道のスムーズ横断歩道化を図るため、バス通路を含めて全て 15 ~ 20 cm 程度に変更する。(車道部の嵩上げ) <p style="text-align: center;">タクシー乗降場や一般車両乗降場における乗り継ぎ環境の改善</p> <ul style="list-style-type: none"> ・ 今後の福祉タクシーの普及も考慮し、段差を 2 ~ 5 cm 程度とする。(車道部の嵩上げ) <p style="text-align: center;">横断歩道部分の改善</p> <ul style="list-style-type: none"> ・ タクシー乗場やバス降車場と西側歩道部分を結ぶ横断歩道は、タクシー乗場と一体となったスムーズ横断歩道化を図る。(車道部の嵩上げ)

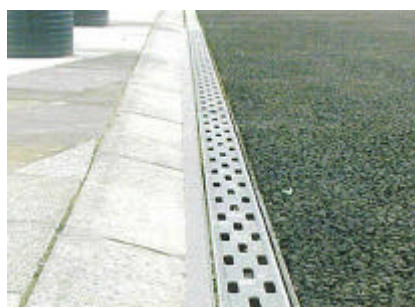
タクシー・一般車乗降場の事例(沼津駅北口広場 / 3 cm 段差をすり付け)

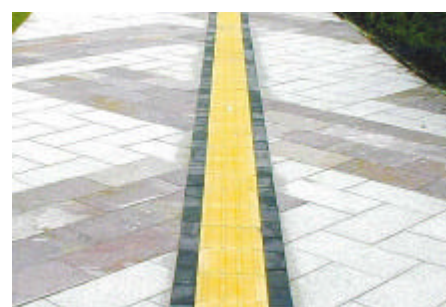
視覚障害者誘導用ブロックの輝度比確保の事例(同左 / 両側に黒系のサイドブロックを配置)

<p>(誘導・案内と歩行環境) 視覚障害者誘導用ブロックは必要最小限が望まれるが、タクシー乗場などへは設置しすぎていると考えられる。 ワークショップでは、案内サインが分かりにくい、ペDESTリアンデッキなどの舗装面がでこぼこして車いす利用者や高齢者にとっては通行しにくいと指摘されており、改善が望まれている。</p>	<p style="text-align: center;">視覚障害者誘導用ブロックの改善</p> <ul style="list-style-type: none"> ・ タクシー乗場では、先頭と 2 番目に視覚障害者誘導用ブロックで案内されているが、誘導員が不在の場合はどちらに行けばよいか分かりにくいので、先頭車両のみとする。 ・ 全体的な輝度比を確保する整備を行う。(歩道面の改善、サイドブロックの設置など) <p style="text-align: center;">案内サインの改善</p> <ul style="list-style-type: none"> ・ 既存のエレベーターなどが分かりにくいいため、案内サインを充実する。 <p style="text-align: center;">舗装面の改善</p> <ul style="list-style-type: none"> ・ 車いす利用者や高齢者が通行しやすい舗装面に改善する。
