「LRT試運転中の脱線に関する市の対応」について

LRT 試運転中の脱線事故に関する原因の究明及び再発防止策等に係る有識者会議の考察（中間報告）について

L R T 試運転中の脱線事故に関する原因の究明及び
再発防止策等に係る考察について
(中間報告)

L R T 試運転中の脱線事故に関する原因の究明
及び再発防止策等に係る有識者会議

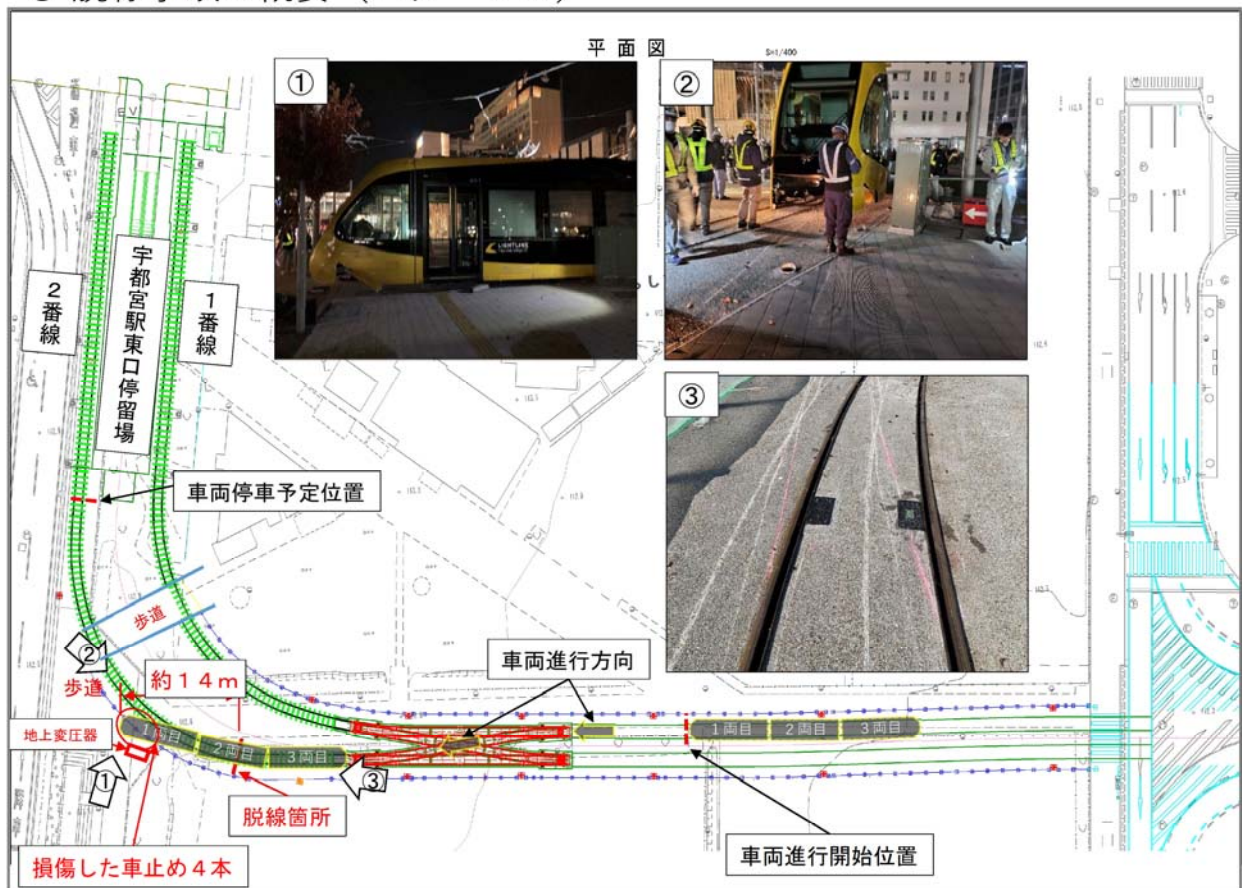
図1：事故概要

緊急時に使用する走行パターン（逆走）における分岐器のレールと車輪との接触状況を確認するため、図1のとおり下り線（芳賀町方面）から停留場（2番線）へ向けて速度約13km/hで入線試験を行っている際、停留場2番線に向かう曲線部において、先頭車（A車）の4輪、中間車（C車）の後方2輪が脱線した。

脱線時の状況について、1両目については、脱線後のレール上および舗装面の走行痕が残っており、先頭車輪の内軌側から脱線したことが推察される。また、2両目については、1両目の脱線後の衝撃により、脱線したことが推察される。

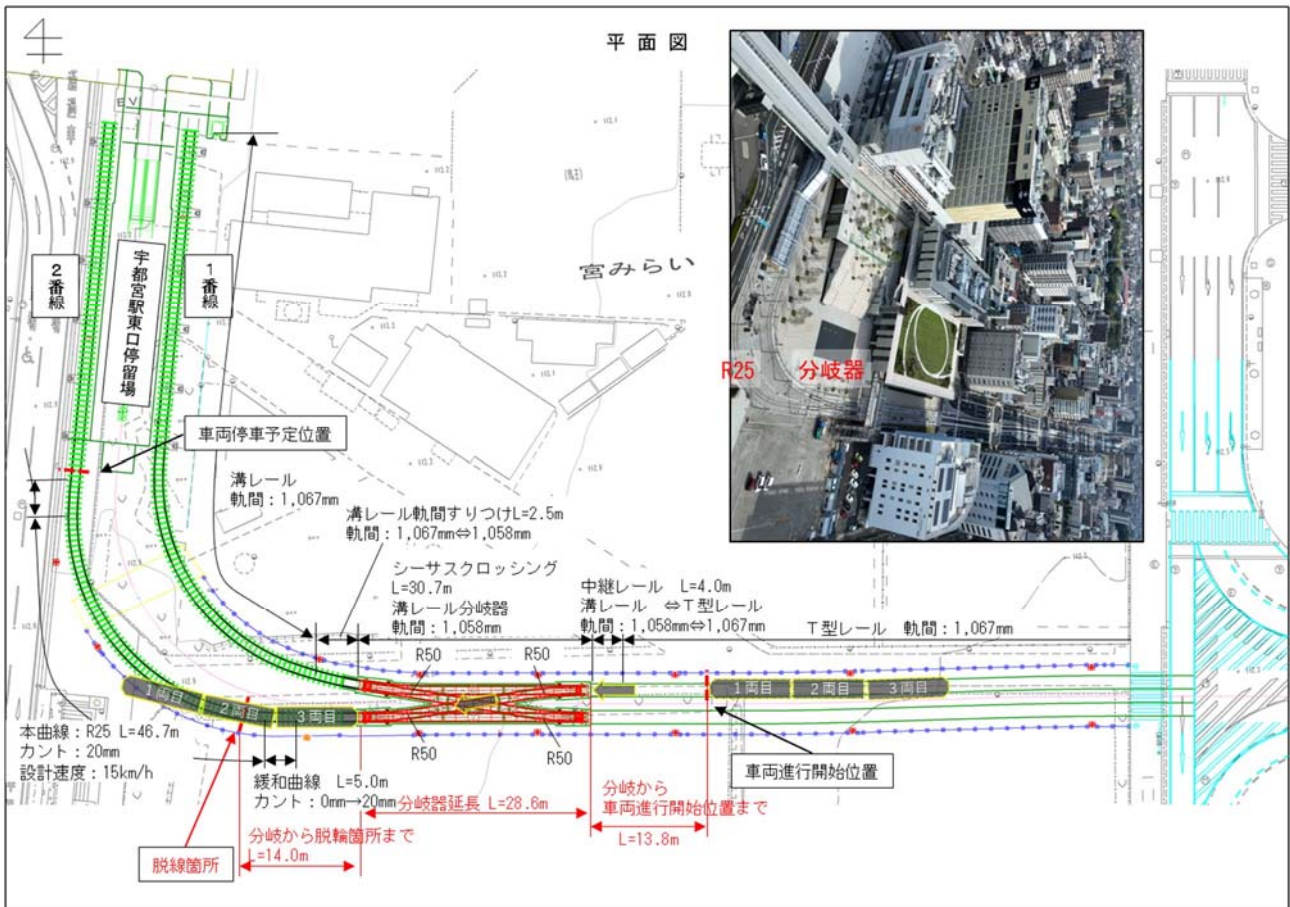
(参考) : 駅東口の設計諸元等

緩和曲線:

- ・ 曲線においても曲率を徐々に変化させるため、特殊な曲線を挿入する必要があり、この曲線が緩和曲線である。
- ・ 車両が曲線部を走行する場合には外方に遠心力が働くため、これを平衡させるため、通常カントが付けられている。
- ・ 直線から円曲線に移るとき、取り付け区間が必要となり、取り付け区間ではカントを徐々に変化させる必要がある。
- ・ 一般的にカントは緩和曲線の中で、0mmから所定の値まで取り付ける。

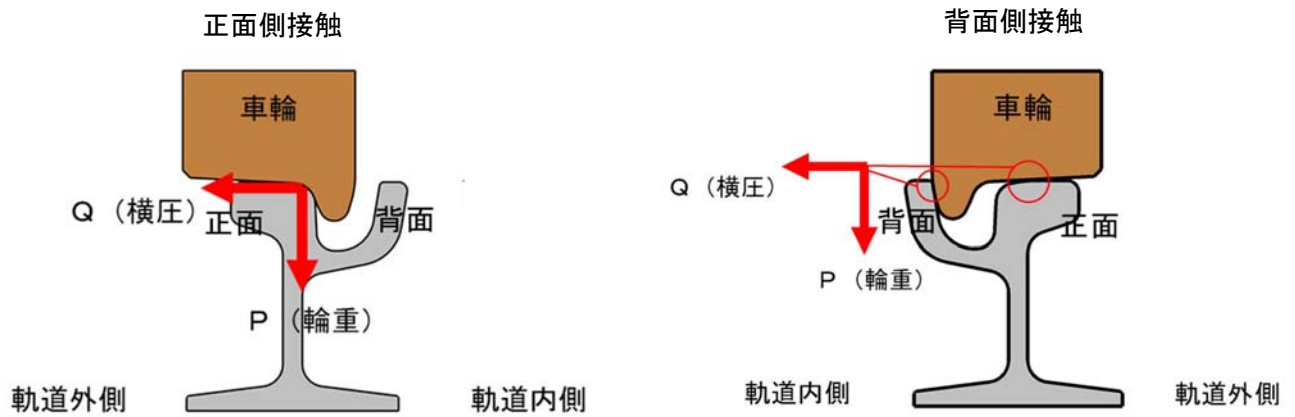
図 2 : 横圧と輪重のイメージ

図 2 のとおり車両の車輪がレールを下に押す力である「P (輪重)」と車輪がレールを横方向に押す力である「Q (横圧)」から脱線係数 (Q/P) を求め、走行安全性の評価を行うもの。

- ・ PQ測定試験については、駅東口から平石の区間において、安全性を確認しながら段階的に速度を上げ測定。
- ・ ただし、限界脱線係数 1.25 に安全率 1.2 を考慮した値 1.04 に余裕がないときは速度向上を行わない。
- ・ なお、限界脱線係数は、最初に脱線したと推定される車輪背面側ではなく、フランジ角度が小さいフランジ正面側に対して求めたもので、安全側の目安値である。

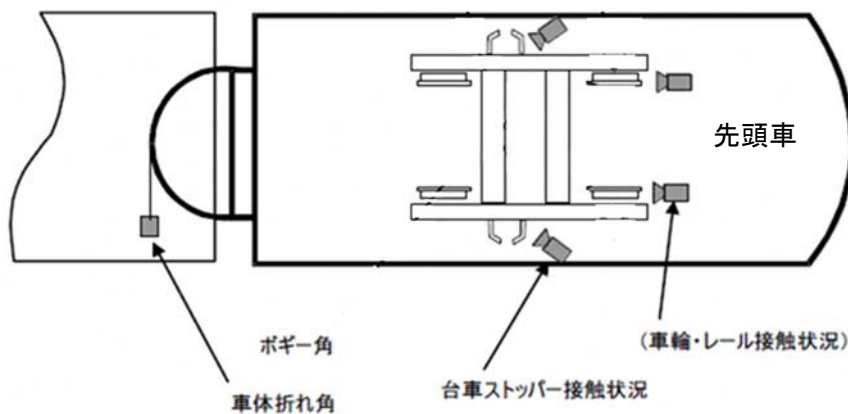
図 3 : 小型カメラ設置位置

- ・ PQ測定試験時には、図 3 のとおり台車に小型カメラを設置し、走行時における車体と台車ストッパーの接触状況や車輪とレールの接触状況等を確認。

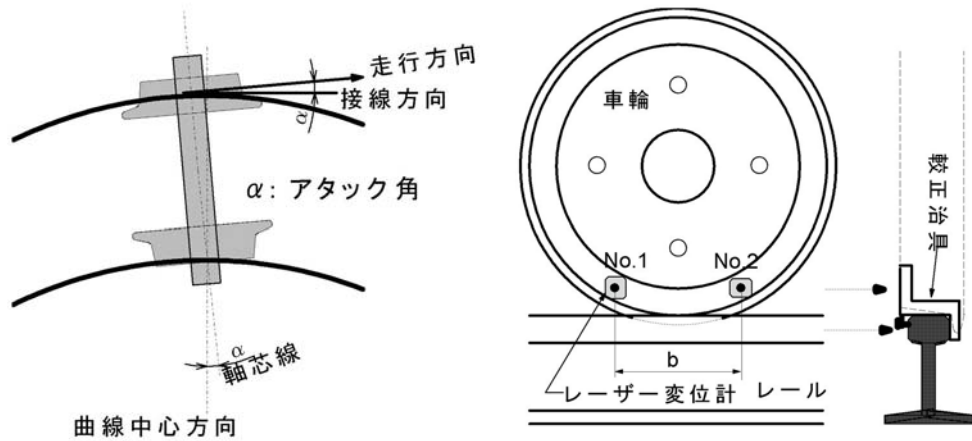
図 4 : 地上側からのアタック角測定方法

- ・ 図 4 のとおり駅東口の R 2 5 と平石の R 3 0 の急曲線が発生する横圧を分析するため、地上側にレーザー変位計を設置し、アタック角を測定することで、車輪踏面に作用する摩擦力の影響などを把握。
- ・ アタック角が、 0.6° 以上と確認されたときは、摩擦係数は飽和し最大となる。

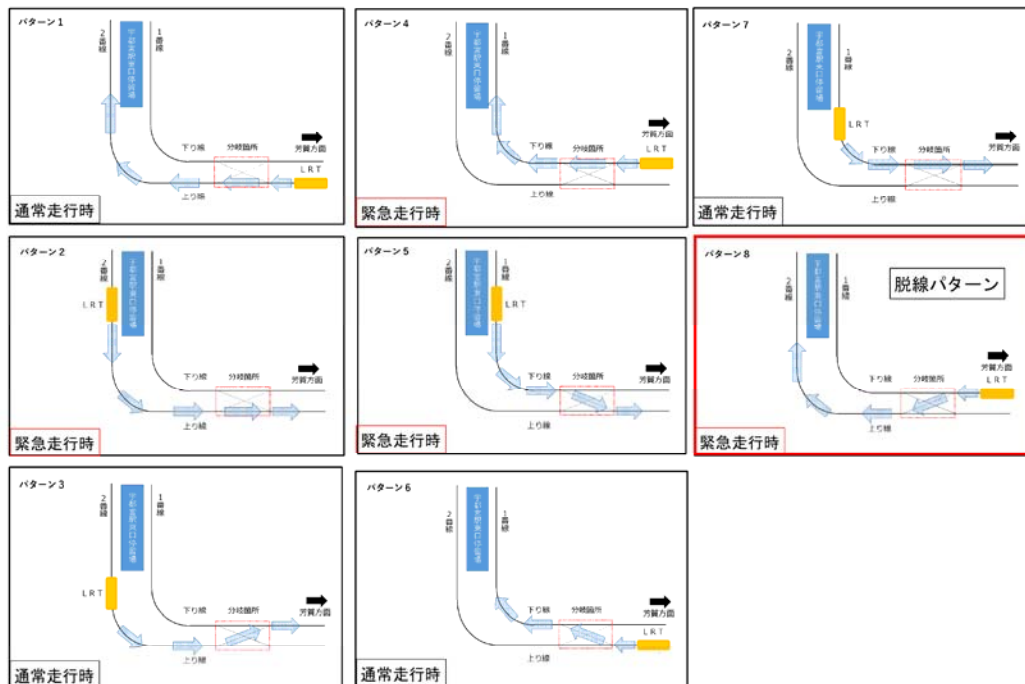
図 5 : 駅東口におけるPQ測定試験の確認パターン

- ・ 駅東口におけるPQ測定試験の確認パターンは図 5 のとおり。
(通常走行4パターン，緊急走行4パターン 計8パターン)

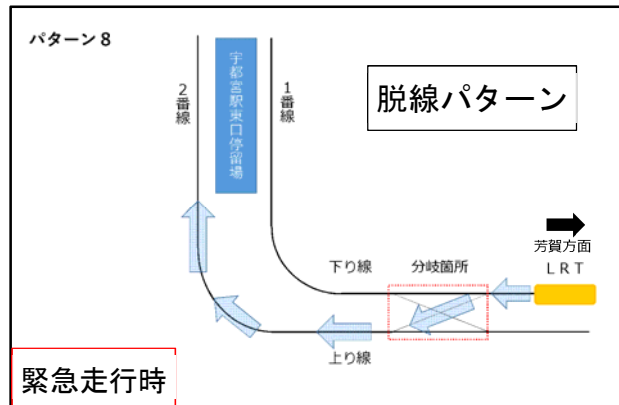
図6：パターン8の走行経路

下り線から2番線に進入するパターン8（図6）の各種測定結果については以下のとおり。

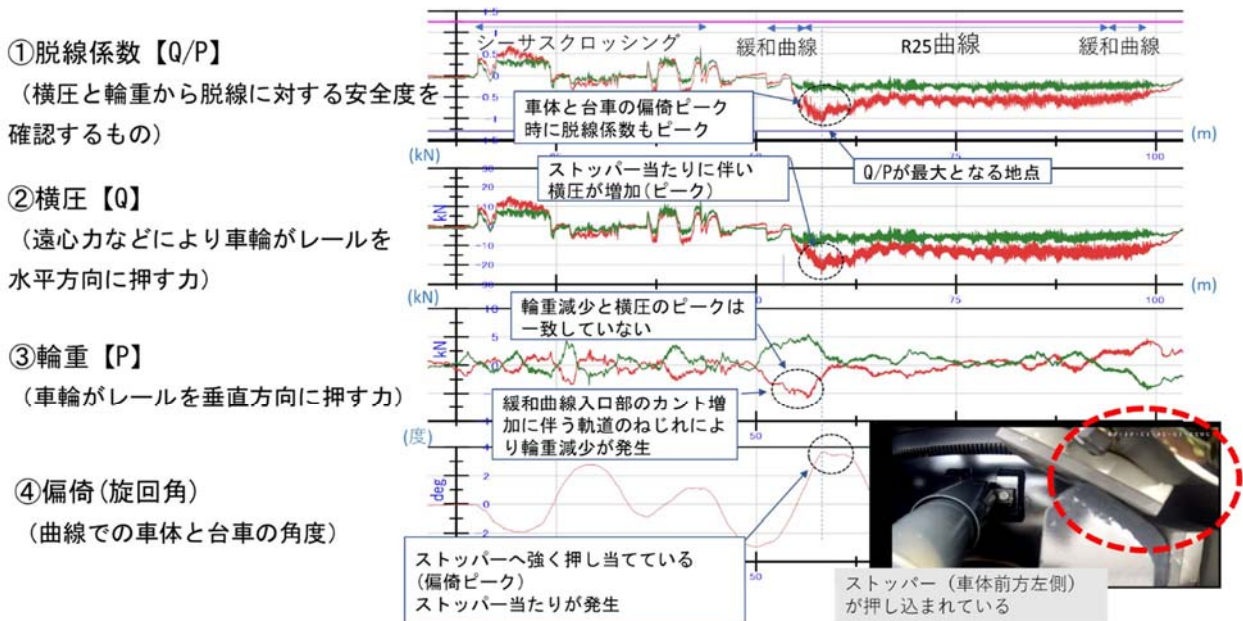
図7：パターン8測定結果（5km/h）

- ・ 曲線部はR25の急曲線であることから、大きな横圧が発生している。
- ・ 脱線係数が高い箇所では、シーサスクロッシングから曲線に入るS字曲線走行時の車体偏倚により、車体と台車間との間隙が狭まった結果、ストッパー当たりが発生し、内軌側車輪フランジ背面の横圧が高まったことが確認された。
- ・ 緩和曲線部の入口付近において、横圧の増加が見られないことから、内軌側車輪フランジ背面による案内が十分にできていない可能性がある。

①脱線係数、②横圧、③輪重の赤線は、先頭内側車輪（内軌側）、緑線は、先頭外側車輪（外軌側）

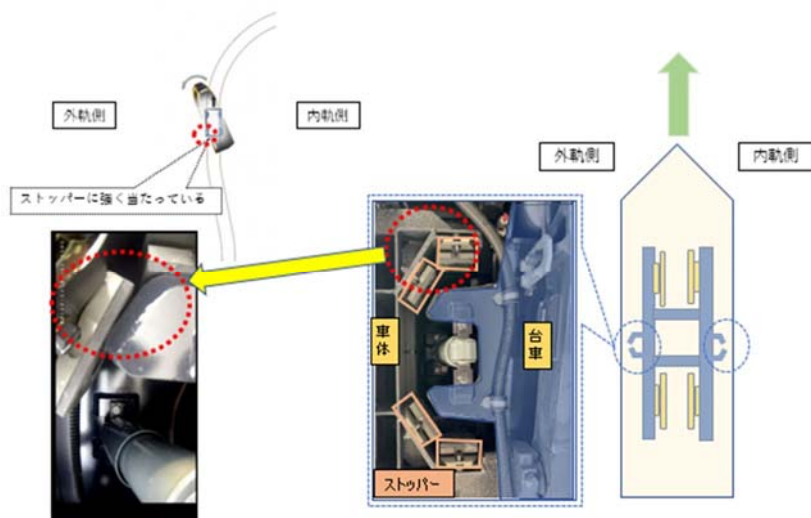
図 8 : 台車ストッパーの映像

- ・ PQ測定試験時のカメラ映像により、横圧がピークとなる瞬間に車体が台車ストッパーに強く当たっていることが確認された。

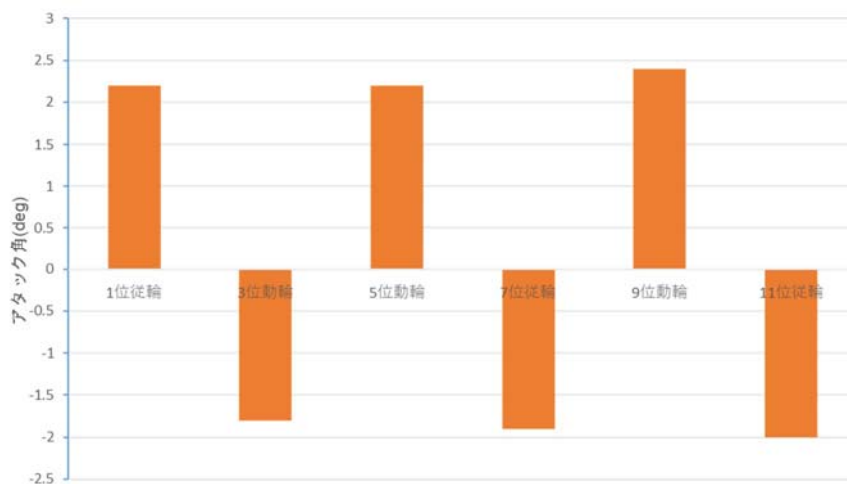
図 9 : アタック角測定データ

- ・ 各台車先頭車輪のアタック角の測定結果は、 2° 以上であった。

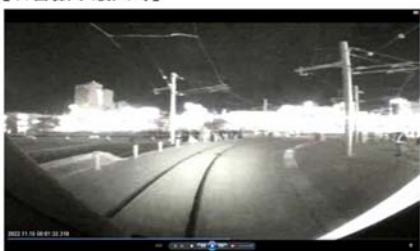
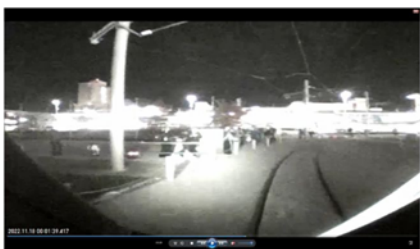
図 10 : ドライブレコーダーの映像の解析

- ・ シーサスクロッシングを通過後にR 25の曲線に入るため、車体は左右に大きく振られることになる。車体の最大振れ幅（右最大から左最大まで）を移動するのに要する時間を解析した結果、5km/h 走行時は7秒であったのに対し、脱線時の13km/h 走行時は2秒であった。
- ・ 脱線時と同じ運転パターン（上記脱線係数走行試験のパターン8に相当）で5km/h 走行時と、脱線時（13km/h）とを比較した結果、車体の左右の振れ幅は同等であった。この運転パターンでは台車と車体間でストッパー当たりが生じるため、偏倚量に差が出ないためと考えられる。

走行速度	車体の旋回時間	旋回速度
5km/h	約7秒	約0.36km/h
13km/h (脱線時)	約2秒	約1.26km/h

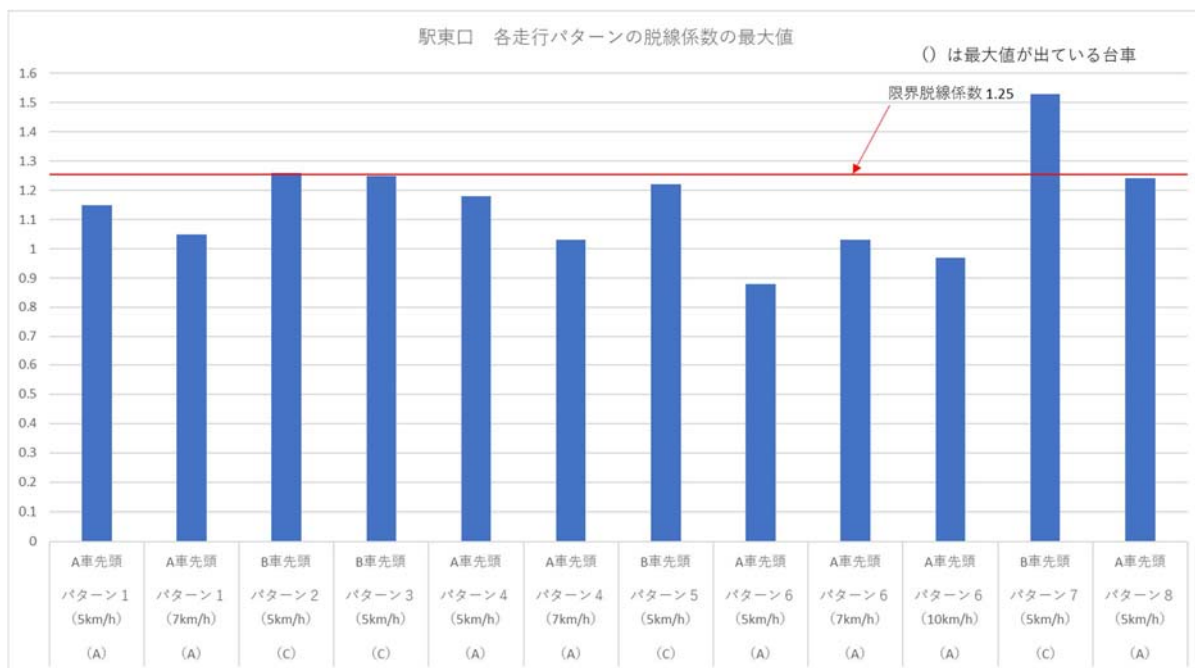
図 11 : 駅東口の各走行パターンの脱線係数の最大値

- ・ R25 という急な曲線であることから、走行パターンや進行方向によらず、大きな横圧が発生している。
- ・ 脱線係数については、高い傾向がみられ、「パターン 2, 3, 7」では、曲線入口付近で限界脱線係数 1.25 を超えていた。なお、今回の限界脱線係数を超えたパターンにおいて、レールと車輪の接触状況を小型カメラで確認したところ、乗り上がりは見られていない。

※ 限界脱線係数については、乗り上がり（車輪のフランジが上昇し始める）が生じるリスクを評価する際の最小の値である。

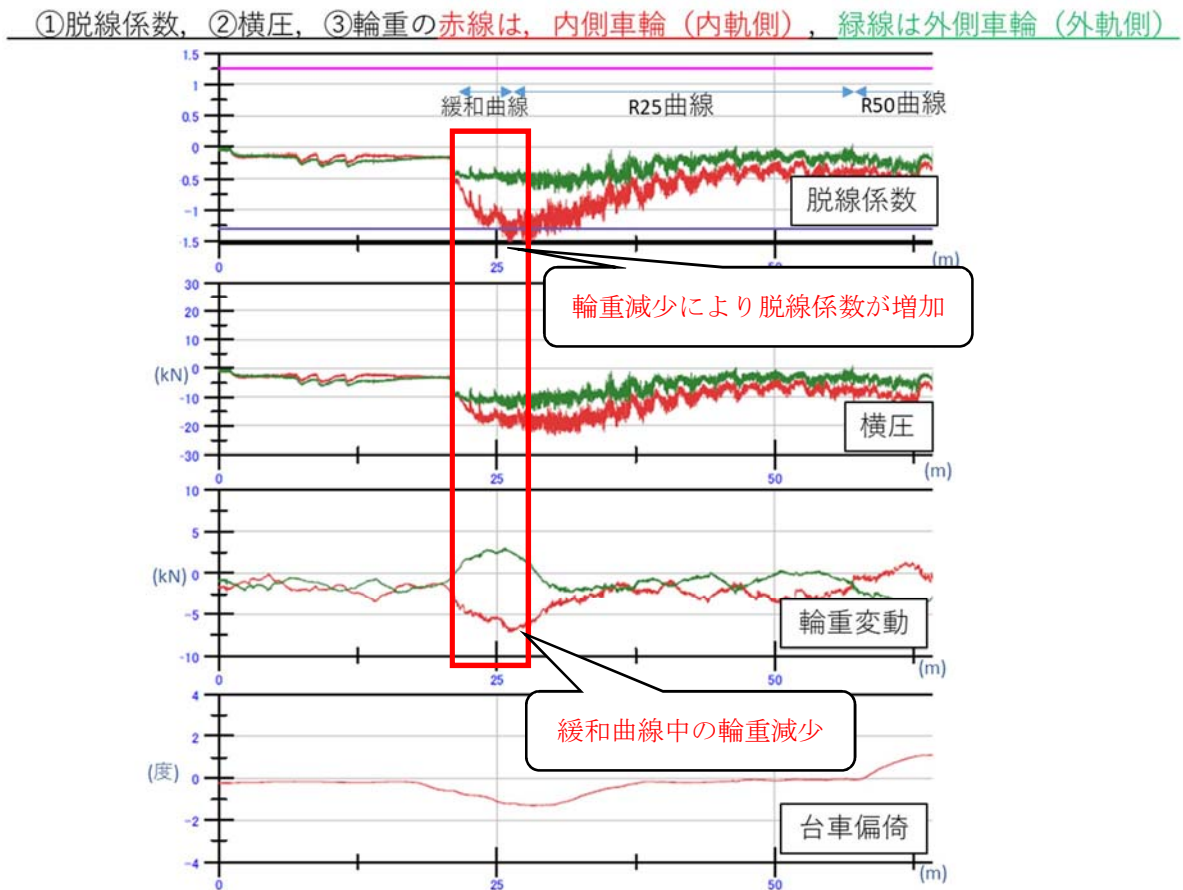
図 12 : パターン7の測定結果

- 特に脱線係数が高いパターン7においては、図 12 のとおり緩和曲線中のカント（図 13）増大に伴う軌道のねじれにより、内軌側の輪重が減少（図 14）したことで、パターン8よりも脱線係数が高くなり、限界脱線係数を超えた。

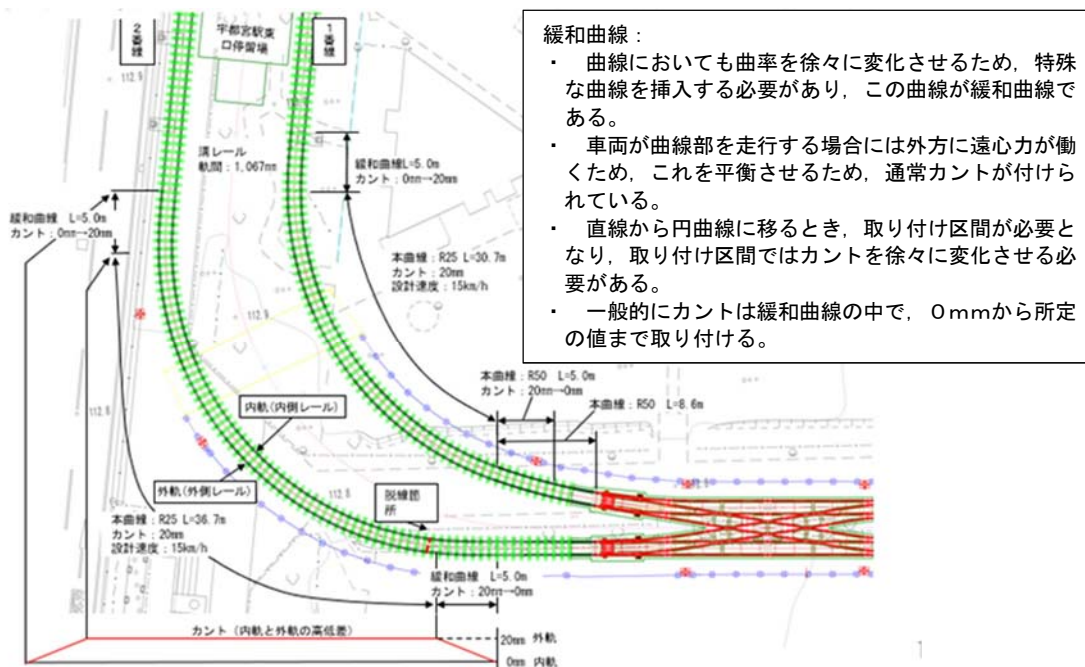
図 13 : カントと緩和曲線

- ・ 車両が曲線部を走行する場合には外方に遠心力が働くため、車両の転倒を防ぐとともに乗り心地を良くするために外側のレールを高くするカントが設けられている。
- ・ 直線から曲線に移るとき、遠心力の変化を逡減し、車両を安全、快適に走行させるため、徐々に変化させる

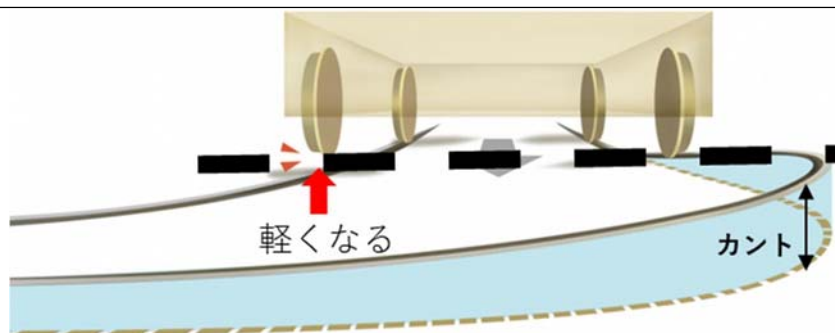
図 14 : 輪重減少のメカニズム (イメージ)

- ・ 緩和曲線部におけるカント取付に伴い軌道面がねじれることにより、車輪に加わる力(輪重)が減少する。

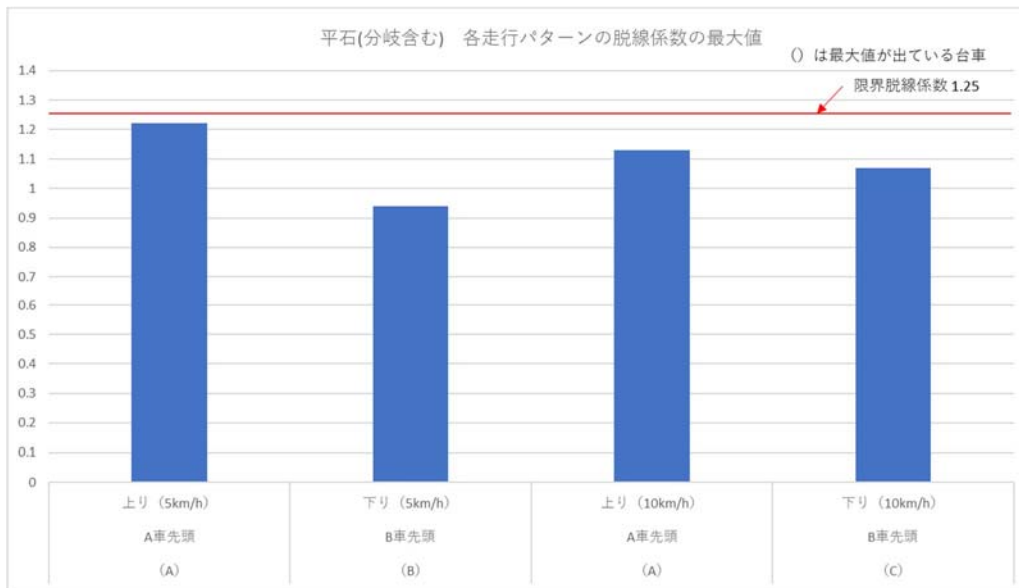
図 15 : 平石(分岐含む)の各走行パターンの脱線係数の最大値

- 「平石区間 (R30, カントなし, 緩和曲線なし)」については, 5 km/h, 10 km/h ともに, 限界脱線係数を下回っているものの, 上り, 下りとも脱線係数が高い傾向がみられ, 曲線入口で最大値となっていることが確認できた。
- 「峰立体 (勾配区間)」, 「直線区間」, 「平出立体 (勾配及び曲線)」においても, 各走行速度で限界脱線係数を下回っていることが確認できた。

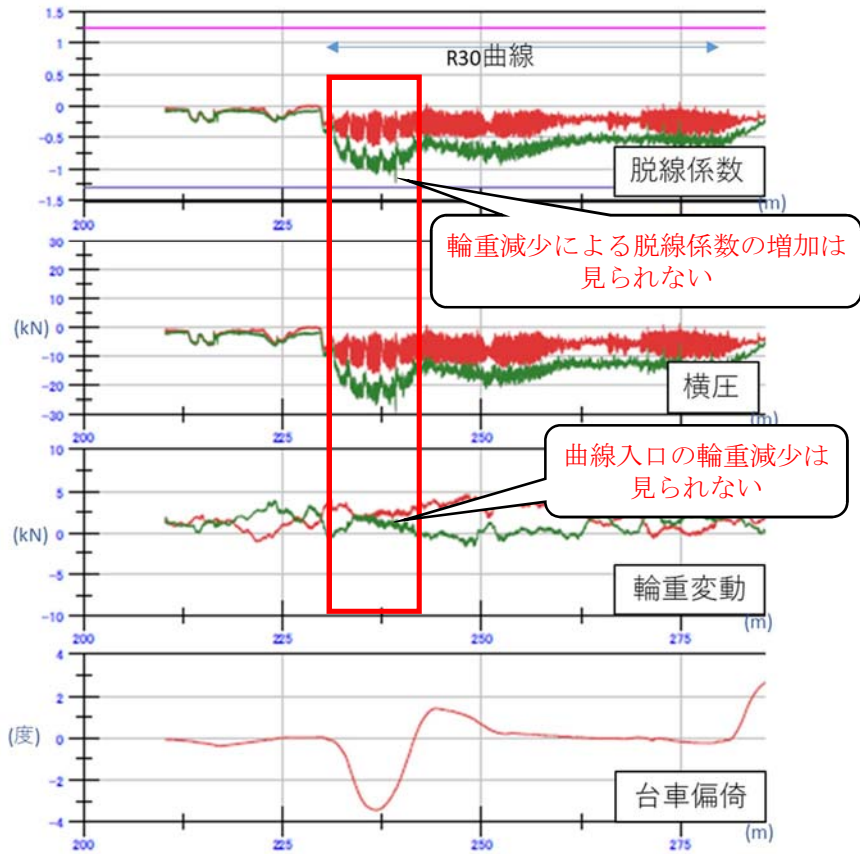
図 17 : 平石（上り）の測定結果（5km/h）

- ・ カントが無い平石のR30では曲線入口の輪重減少が見られない。

①脱線係数、②横圧、③輪重の緑線は、内側車輪（内軌側）、赤線は外側車輪（外軌側）

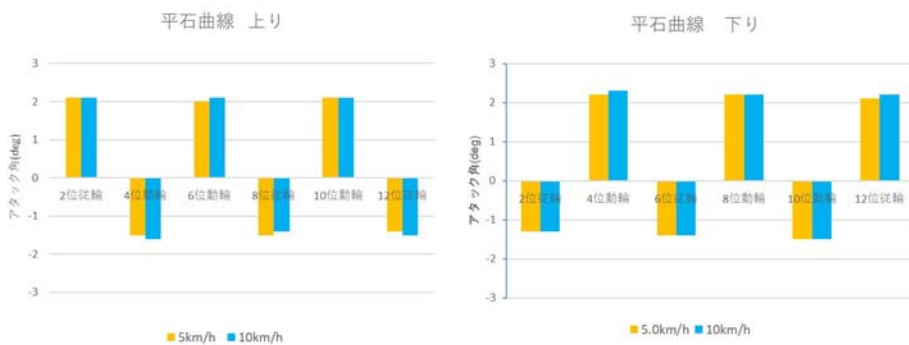
図 18 : 平石区間のアタック角の測定結果

- ・ 平石区間のR30の曲線における各台車先頭車輪のアタック角の測定結果は、約 2° 以上であった。

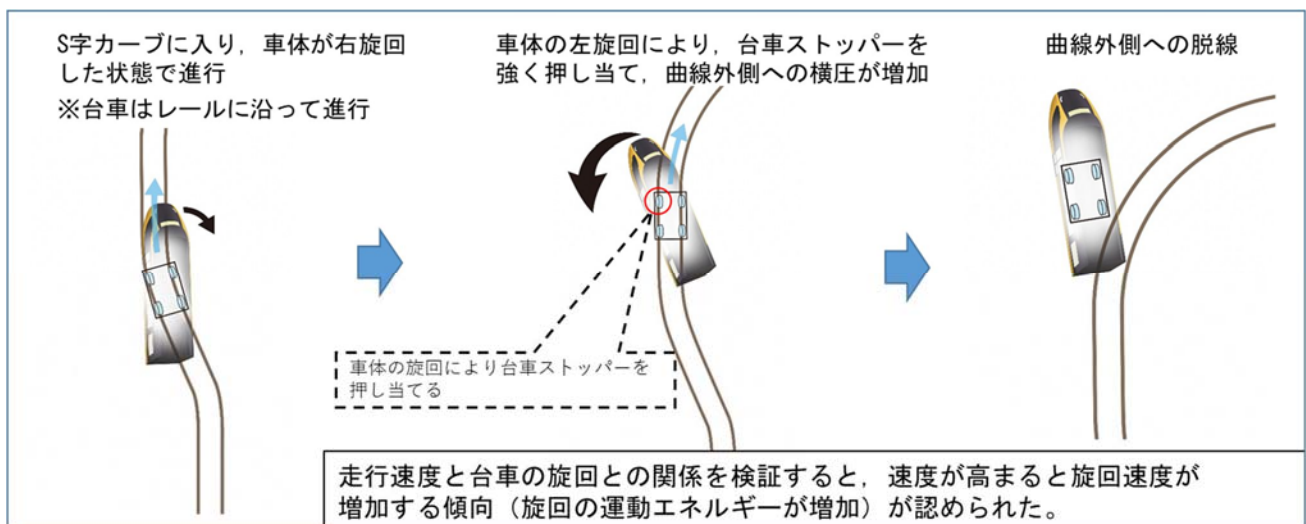
図 19 : 脱線発生メカニズム

- ・ パターン8においては、シーサスクロッシングとR25の曲線が近接しているため、S字曲線を通過することになり、車体は台車を中心に左右に大きく振られる。これにより車体・台車間の偏倚量は大きくなりストッパーに当たりが生じ、ストッパー当たりの衝撃は横圧の増加につながる。
- ・ 13km/h 走行時には、速度の増加によりストッパー当たりの衝撃も増加し、車体から台車に大きな力が加わり、先頭軸内軌の背面横圧も著大となった結果、車輪が軌道を逸脱し脱線に至ったものと推定される。
- ・ 13km/h 走行時にはより強い遠心力により内軌側輪重も減少することから、これによる脱線係数の増加も脱線に影響したと推定される。

- ・ パターン8以外の各走行パターンにおいては、台車ストッパーへの強い当たりは確認されなかったものの、急曲線であるため、走行パターンや進行方向によらず横圧が大きいことに加え、緩和曲線部の輪重減少の影響により高い脱線係数が発生したものと推定される。

- ・ シーサスクロッシング単体及びR 2 5 曲線単体の制限速度は、それぞれ1 5 km/hとしているが、その二つが近接し、S字曲線であるシーサスクロッシングから連続して急曲線に進入する特殊な走行パターンでは、制限速度を単体の場合より引き下げる必要がある。今回の測定結果から、その二つの近接の解消が困難な場合については、パターン8の走行速度は5 km/hとすることが望ましい。
- ・ 内軌側に作用している大きな横圧への対策としては、既存の施設で調整が可能な3 mm程度軌間を縮める調整を行うことで、内外軌双方に横圧を分散させることが望ましい。
- ・ 遠心力による内軌側の輪重減少を防ぐためには、曲線の通過速度を引き下げる。また、輪重減少に起因する脱線を予防するためには、線形に起因する軌道の平面性変位を小さくする必要があり、カントを無くすか、カント量を減らすなどにより構造的な平面性変位を低減させる方法をとる必要がある。
- ・ 軌道の平面性を確保する対策を講じた後に、再度P Q測定試験を行って、安全性を確認する必要があると考えられる。
- ・ パターン8以外の制限速度については、対策を講じた上で、再度P Q測定試験を行い、評価した上で、設定することが望ましい。
- ・ なお、横圧が大きいことが確認されており、運行の状況などによっては、レールや車輪の摩耗が懸念されることから、その状況を踏まえ、必要に応じて、摩耗防止策について検討していくことが望ましい。

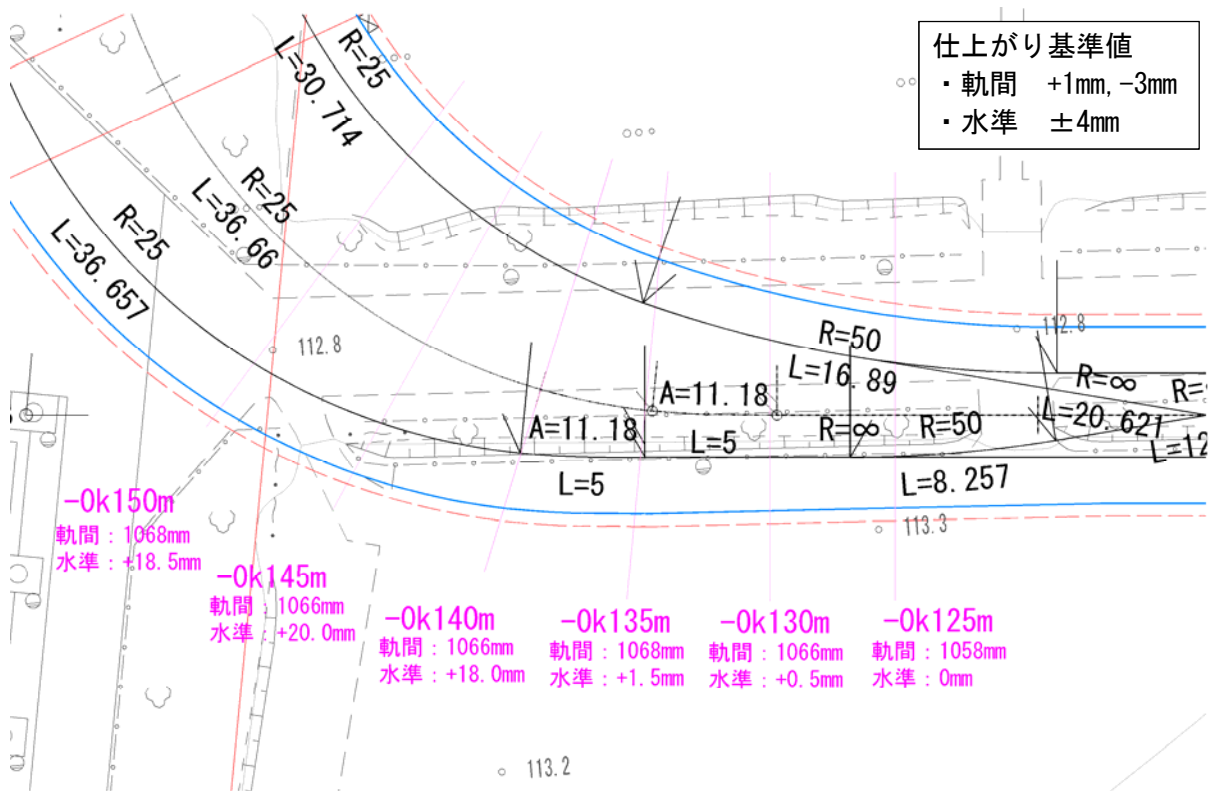
軌道の測定結果（竣工時R4. 10. 28計測）

- ・工事竣工時において、軌間及び水準については、仕上がり基準値内であった。

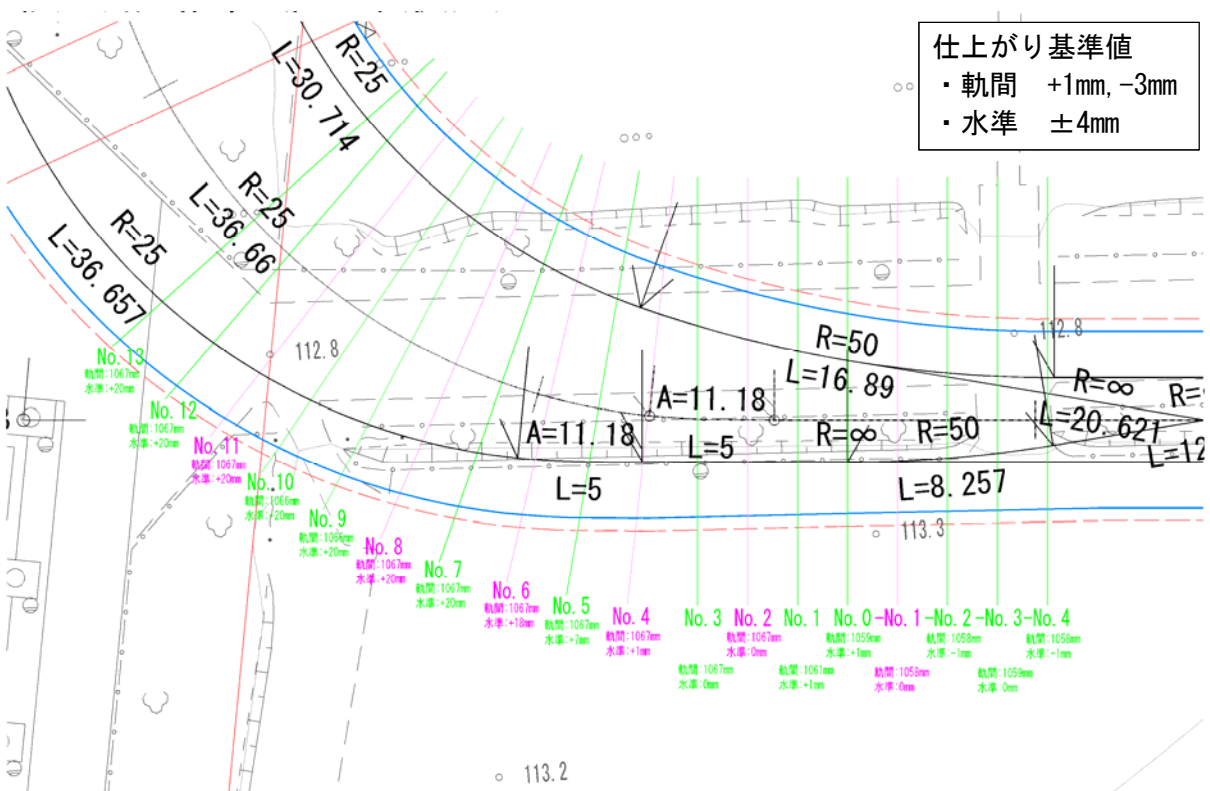
軌道の測定結果（事故後R4. 11. 19計測）

- ・脱線事故発生後においても、軌間及び水準については仕上がり基準値内であった。

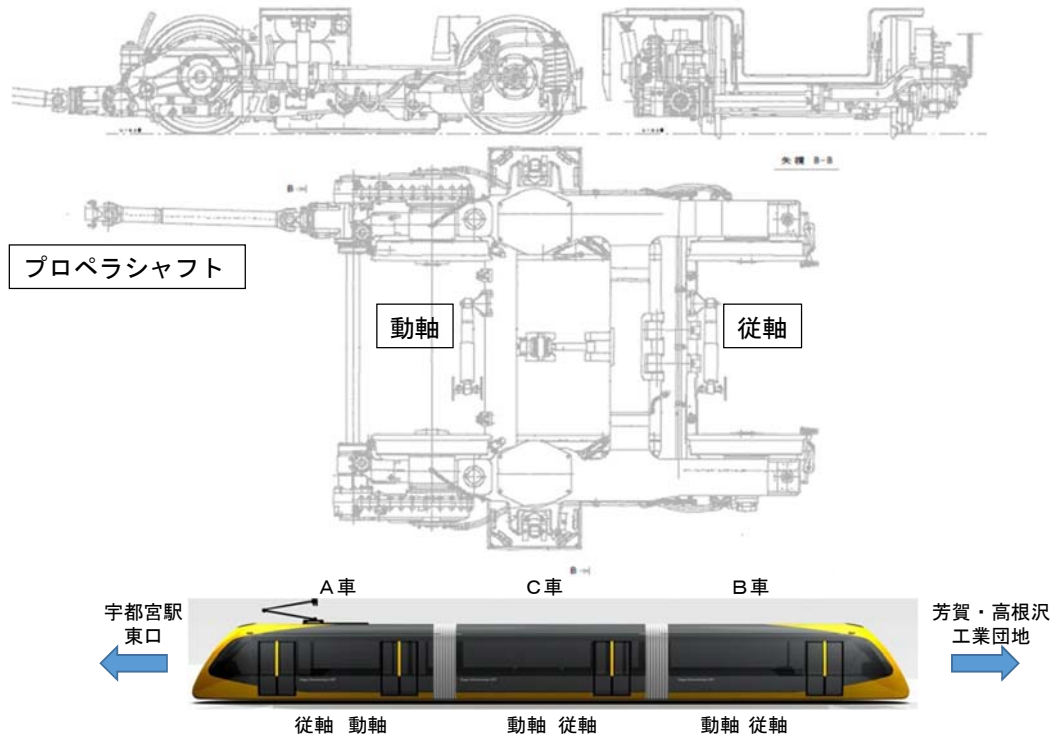
台車 (独立車輪方式)

- ・ 左右の車輪が共通の車軸を必要としない構造となっており、左右それぞれの車輪が自由に回転し、走行安定性が高い。

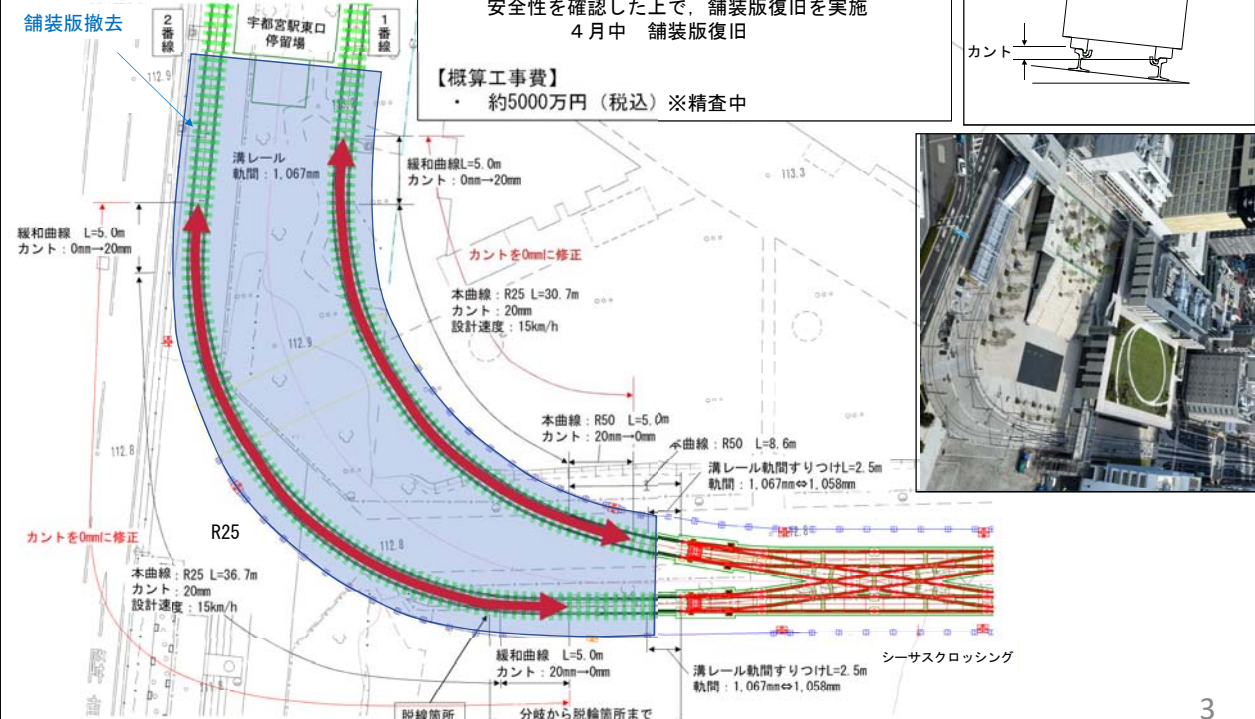
カント
(内側と外側のレールの高低差)

- ・緩和曲線及び本曲線部のカントを無くす工事
(軌間を縮める調整を含む)

- ・ 脱線係数が高くなる要因となっている内軌側の輪重減少を抑えるため、カントを無くす工事を実施し、軌道の平面性を確保することにより、脱線係数を下げる。
- ・ また、工事にあわせ、大きな横圧の対策として、内外軌双方に横圧を分散させるよう、3mm程度軌間を縮める調整を行う。
- ・ 対策工事を実施した後に、再度PQ測定試験を行って、安全性を確認する。

- ・令和5年3月中 舗装版撤去, カントを無くす工事
- ※ カントを無くした後, PQ測定試験を実施し, 安全性を確認した上で, 舗装版復旧を実施
- 4月中 舗装版復旧

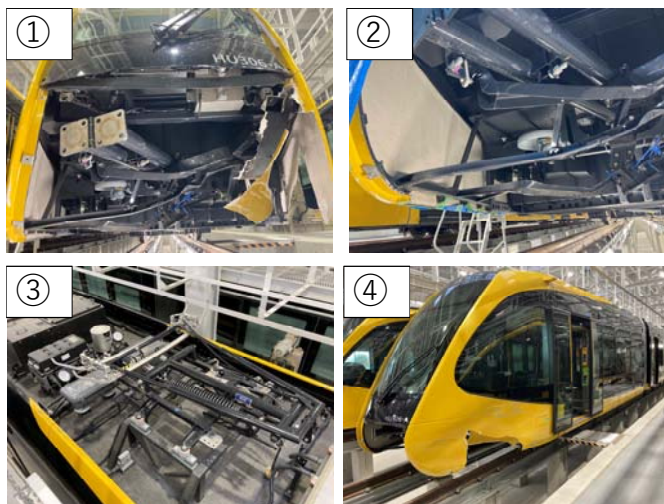
【主な損傷箇所】

- ① 先頭車及び中間車の台車
救援連結棒
前面カメラ等
- ② 先頭下部車体骨組み
前頭部FRP等
- ③ パンタグラフ
- ④ 車両連結器
側面部FRP等

- ・ 今後、別車両からパンタグラフを取付し、通電した上で、電気機器の損傷状況を確認
※通電後、電気機器に損傷が発見された場合は増額の可能性あり
※車両保険について保険会社と調整中

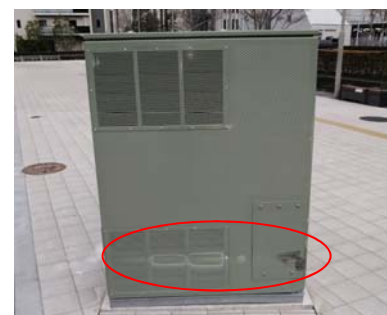
2 地上用変圧器（東京電力パワーグリッド(株)所有）

- ・ 変圧器と基礎の修繕

- 復旧工事のスケジュールについて調整中
※損害賠償保険について保険会社と調整中

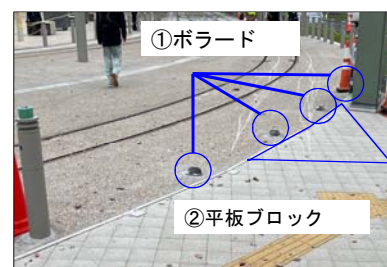
3 ボラード

- ・ ボラード等の復旧
- ・ 耐衝撃性車止めの追加

- カントを無くす工事と合わせて復旧予定
※市有財産のため、損害賠償保険の対象外

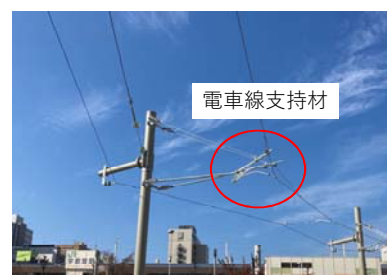
4 電車線支持材

- ・ 電車線支持材の修繕

- 修繕済
※市有財産のため、損害賠償保険の対象外
