第4回 宇都宮市クリーンパーク茂原の火災に関する事故対策委員会 次第

宇都宮市クリーンパーク茂原
事故対策委員会報告書
(案)

令和4年9月

宇都宮市クリーンパーク茂原の火災に関する事故対策委員会

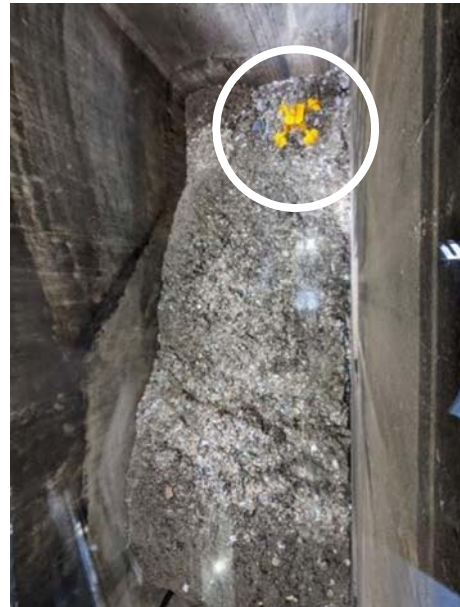
写真1. 採取状況 (クレーン上方から撮影)

採取方法 : クレーンにより2回採取

採取量 : 1.75 t ※ ごみピット全体のたい積量 約2,000 t

出火原因の特定に関わる物は確認できなかった。

⇒ 該当する物は発見できなかったものの、スプレー缶や電池など、火災の危険性があるごみが複数混入していることが確認された。

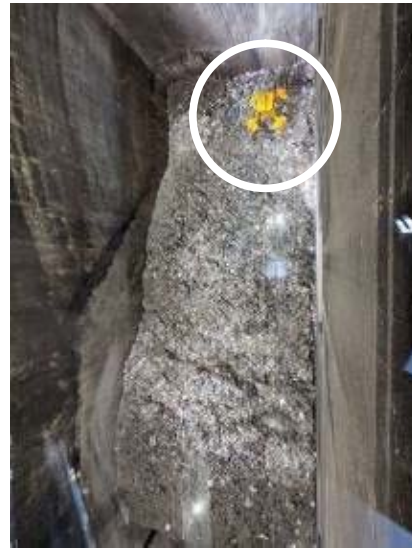
写真1-1. 採取状況

採取方法 : クレーンにより2回採取

採取量 : 1.75 t ※ ごみピット全体のたい積量 約2,000 t

出火原因の特定に関わる物は確認できなかった。

⇒ 該当する物は発見できなかったものの、スプレー缶や電池など、火災の危険性があるごみが複数混入していることが確認された。
