L R T 試運転中の脱線事故について 記者会見資料

日時：令和4年11月21日（月）
17：00～
場所：14大会議室

○ 脱線事故の概要 (パターン 8)

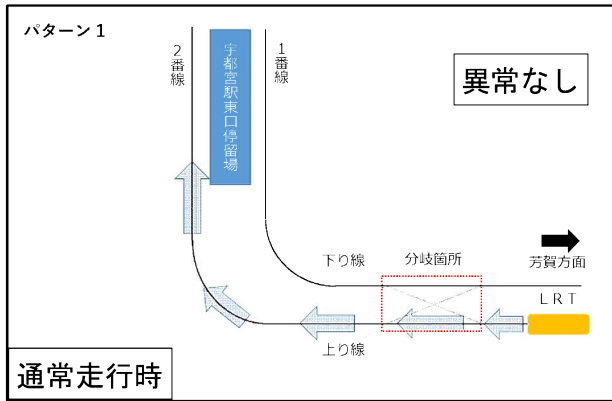
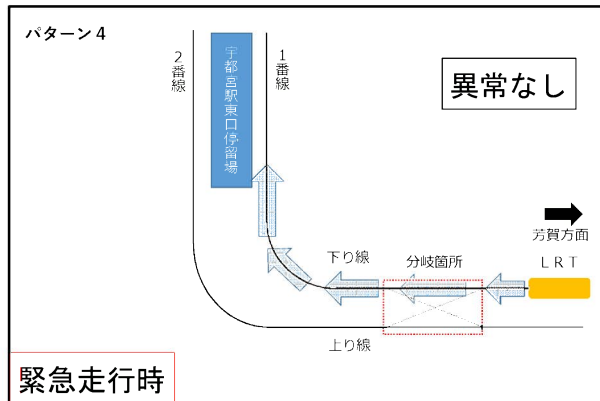
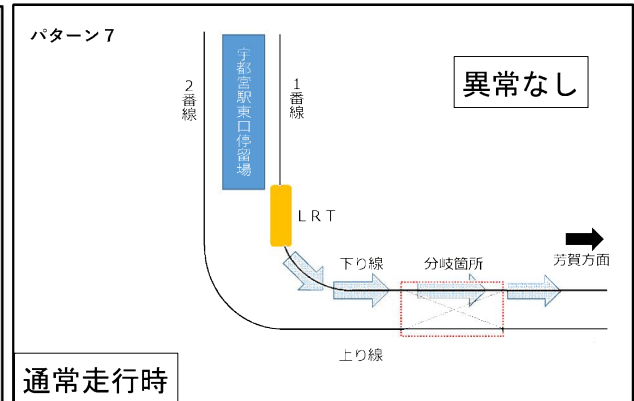
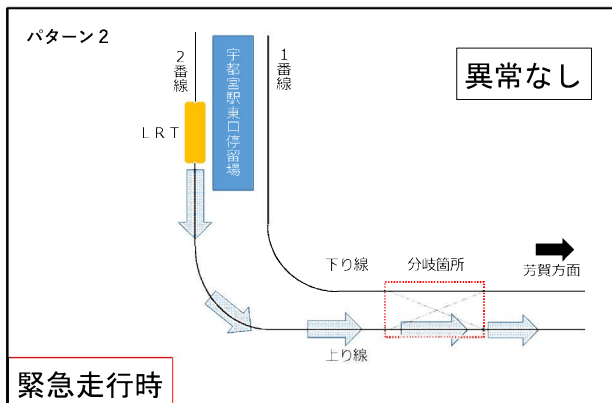
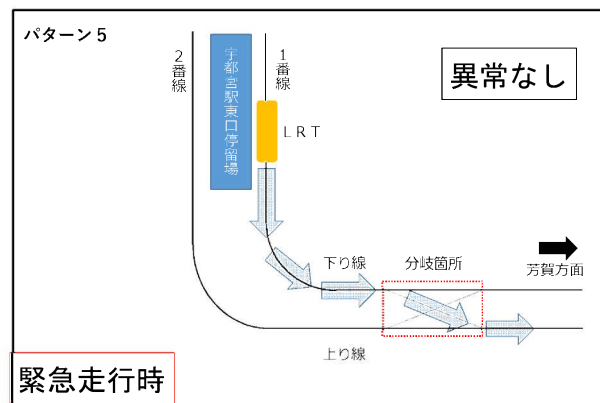
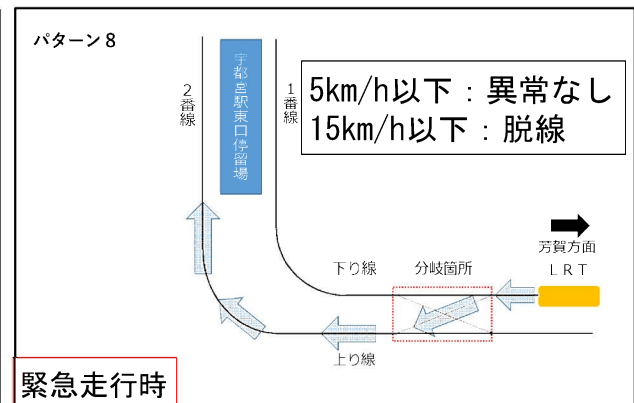
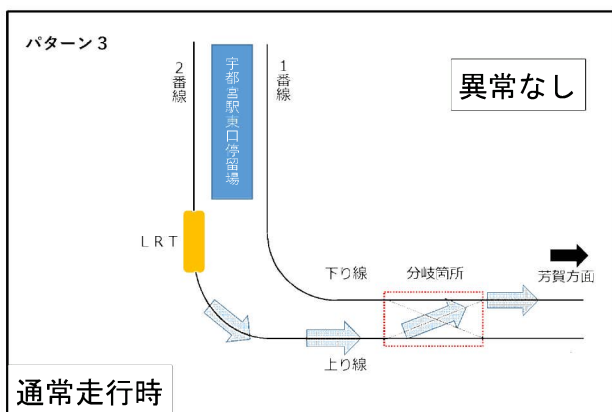
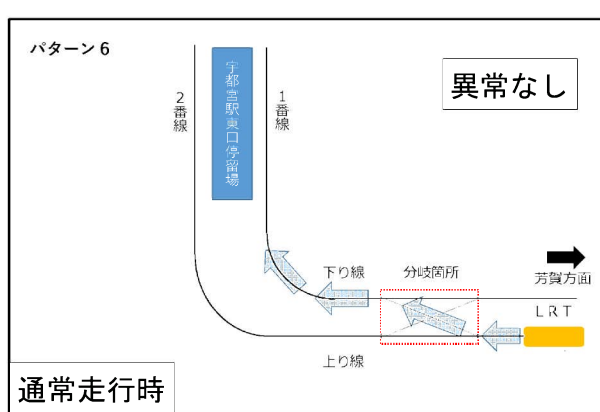
○ 駅東口における試運転の確認パターン (通常走行4パターン, 緊急走行4パターン 計8パターン)

入線パターン	確認事項	確認結果
①上り本線から2番線方面	・急曲線区間や分岐部のレールと車輪の接触状況の確認	・異常なし (5km/h以下・15km/h以下)
②2番線から上り本線		
③2番線から下り本線		
④下り本線から1番線方面		
⑤1番線から上り本線		
⑥上り本線から1番線方面		
⑦1番線から下り本線		
⑧下り本線から2番線方面		・異常なし (5km/h以下) ・15km/h以下の走行時に下り本線から分岐器を超えた所で脱線
