# L R T 試運転中の脱線事故について 記者会見資料

日時：令和4年11月21日（月）  
17：00～  
場所：14大会議室

# ○ 脱線事故の概要 (パターン 8)

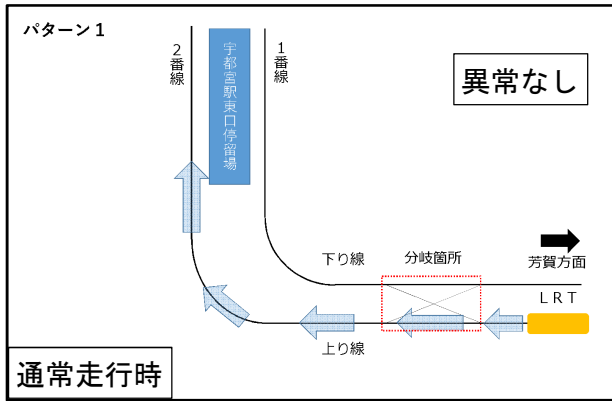
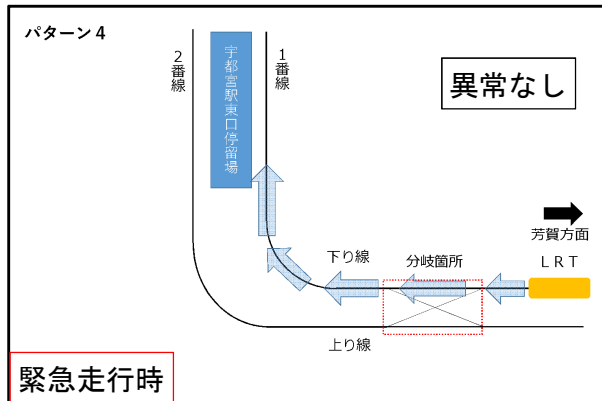
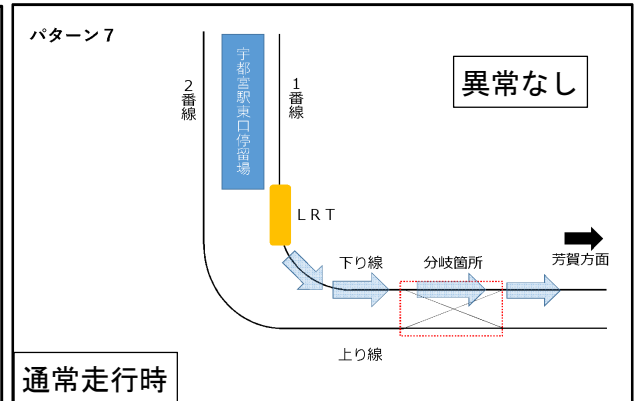
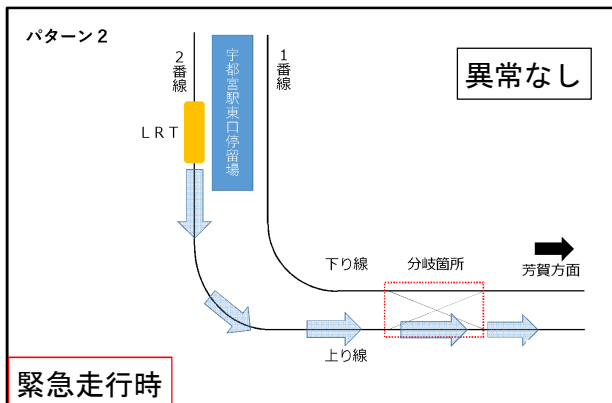
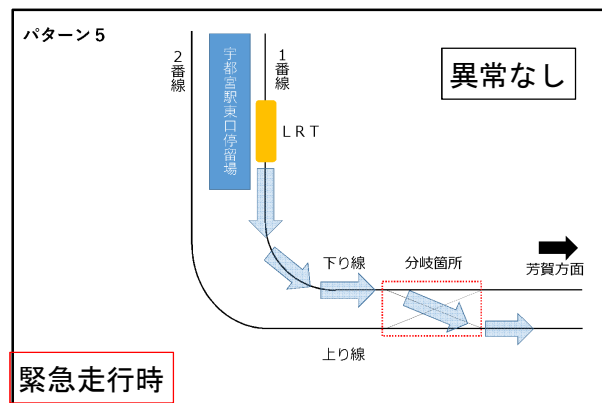
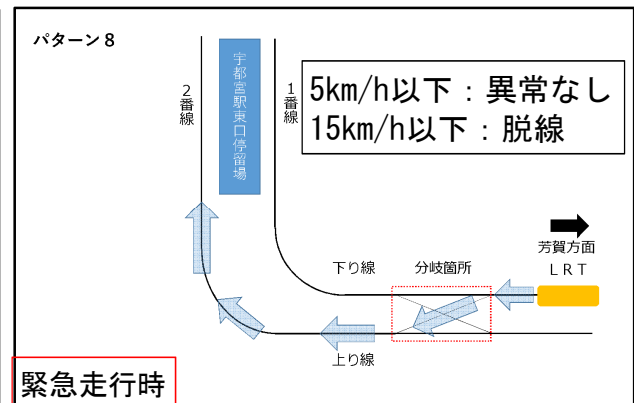
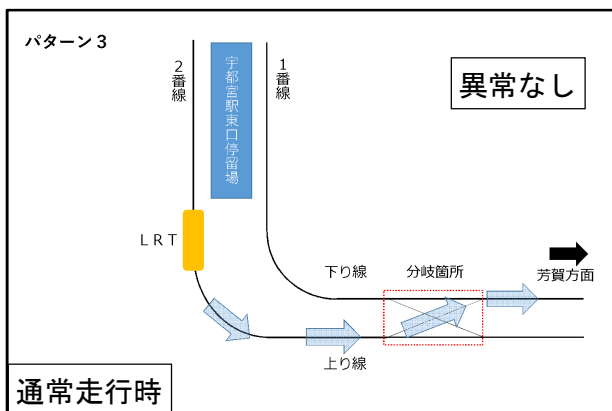
○ 駅東口における試運転の確認パターン (通常走行4パターン, 緊急走行4パターン 計8パターン)

入線パターン	確認事項	確認結果
①上り本線から2番線方面	・急曲線区間や分岐部のレールと車輪の接触状況の確認	・異常なし (5km/h以下・15km/h以下)
②2番線から上り本線		
③2番線から下り本線		
④下り本線から1番線方面		
⑤1番線から上り本線		
⑥上り本線から1番線方面		
⑦1番線から下り本線		
⑧下り本線から2番線方面		・異常なし (5km/h以下) ・15km/h以下の走行時に下り本線から分岐器を超えた所で脱線
