工事名稱	富屋小学校		
図面名稱	案内図及配置図		
図面番号	縮尺	1:600	
作製	昭和	43年	11月 日
再製	昭和	年	月 日
課長	設計		
宇都宮市役所建築課

ボーリング柱状図

調査名 宇都宮市立富屋小学校地質調査 孔番 No. 1 地盤高 _____ m
 調査場所 屋内体育館新築敷地 (基準面 _____)
 地 形 _____ 摘 要 _____
 調査期間 昭和 年 月 日 ~ 月 日
 地下(孔内)水位 7.0m 調査担当者 _____

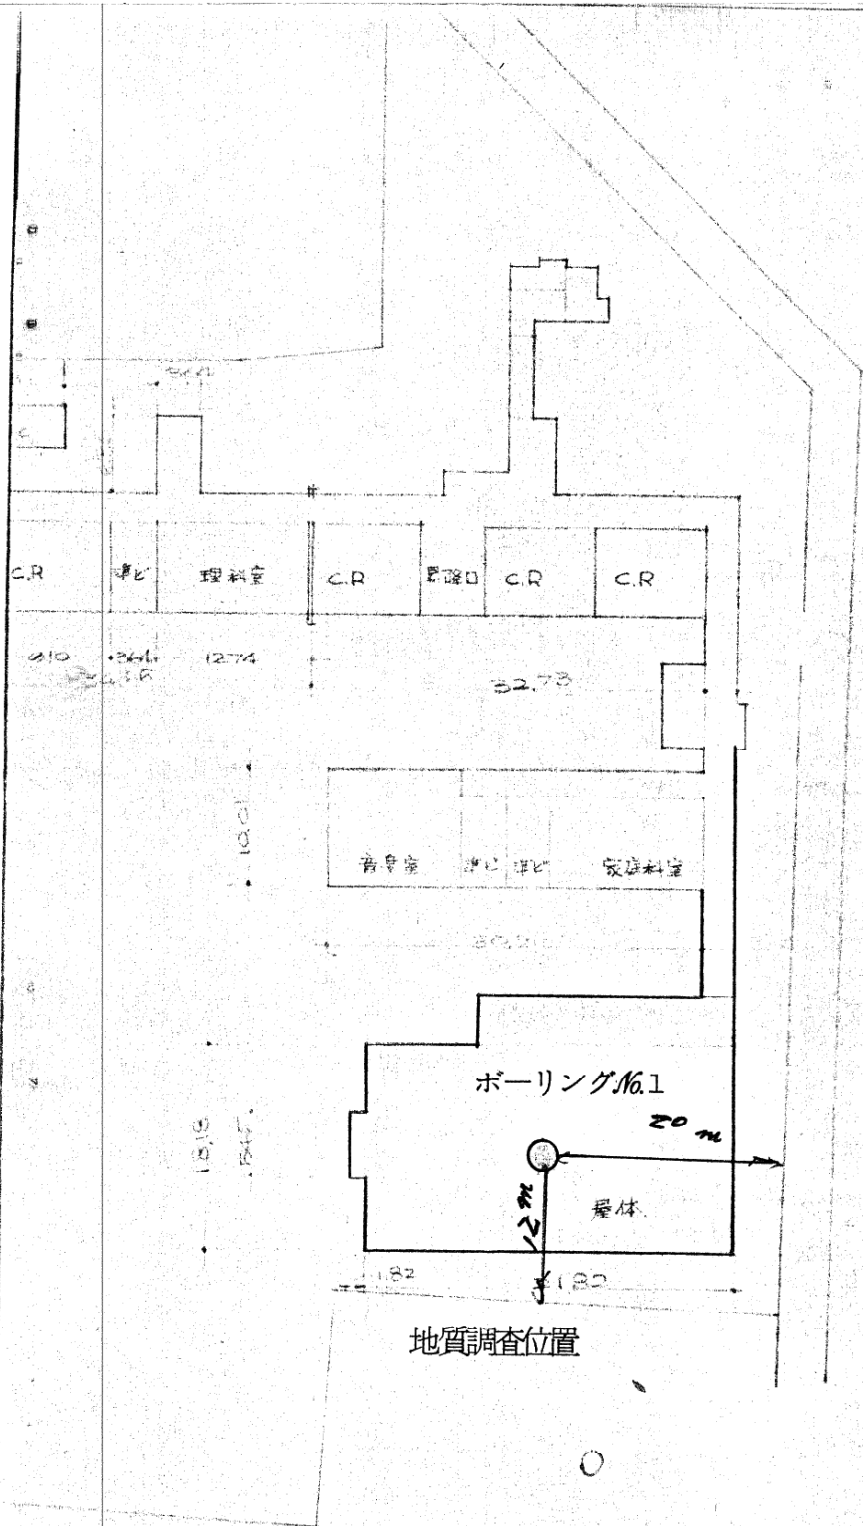
標地下水位 高(m)	深 度 (m)	層 厚 (m)	土質記号	土 質	土 性		備 考	(註) 試 料			標準貫入試験									
					色	相対密度		番号	記号	採取深度 (m)	原位置 試験深度 (m)	打 撃 回 数								
												0	10	20	30	40	50	60	70	
	0.50	0.60	X	表 土	暗灰						1.15 1.55	2.00								
	1.70	1.10	/	鹿沼土	赤褐						2.15 2.25	3.00								
	3.50	1.80	/	ローム	茶褐色		有キ物混る。				3.15 3.25	3.00								
	5.20	1.70	/	鹿沼土	黄灰色						4.15 4.55	4.00								
	5.65	0.65	/	粘土ローム			少量の砂混る				5.55 5.25	5.00								
	7.15		○		茶灰色		玉石介在ある も全体的に50 -70mm程度の レキ混入目立 つ。				6.15 6.30	5.00 5.15								
	8.15		○								7.15 7.35	5.00 5.20								
	9.15		○								8.15 8.30	5.00 5.15								
	10.15		○	砂レキ							9.15 9.35	5.00 5.23								
	10.29		○								10.15 10.29	5.00 5.14
