宇都宮市立第19小学校地質調査位置図

ボーリング柱状図

調査名 宇都宮市立第一中学校新築敷地 孔番 No. 2 地盤高 _____ m

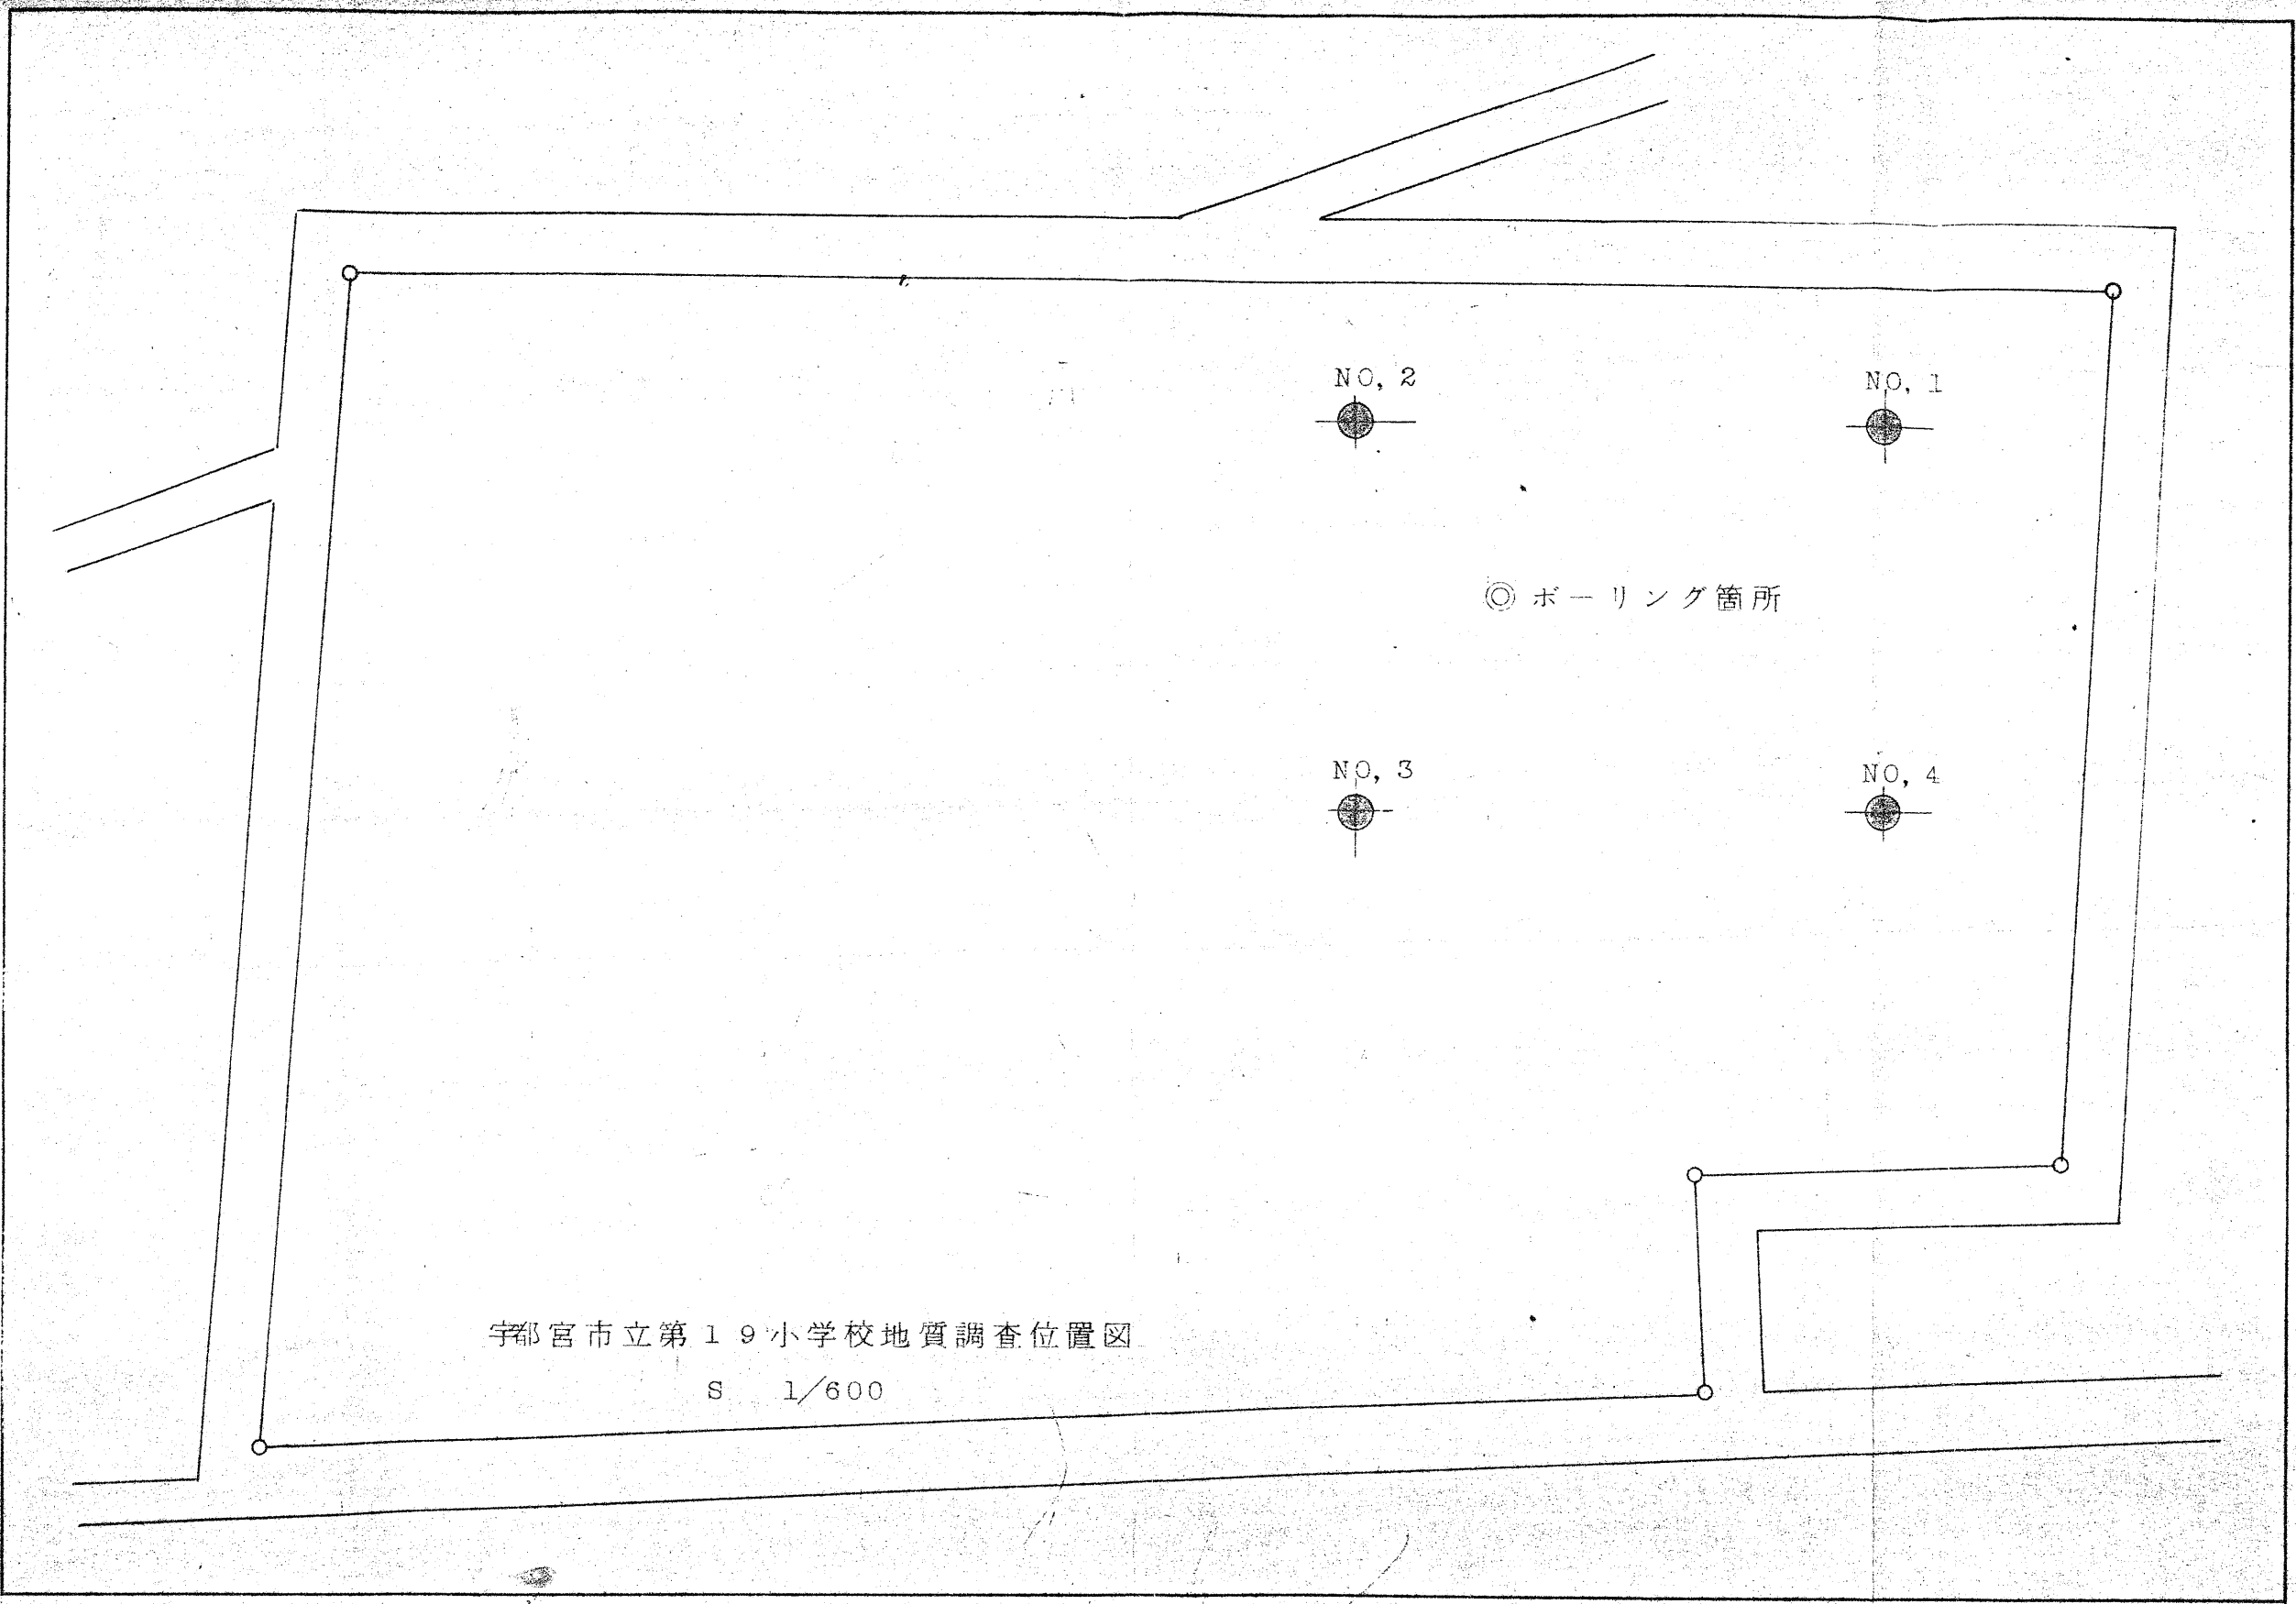
S 1/600
