地 質 柱 状 図

調査名 清原中学校屋内運動場・格技場新築
ボーリング孔NO、1

地質調査標高 KBM -0.099 m
孔内水位 - 19.00 m

昭和63年 1月20日
昭和63年 1月26日
調査責任者、

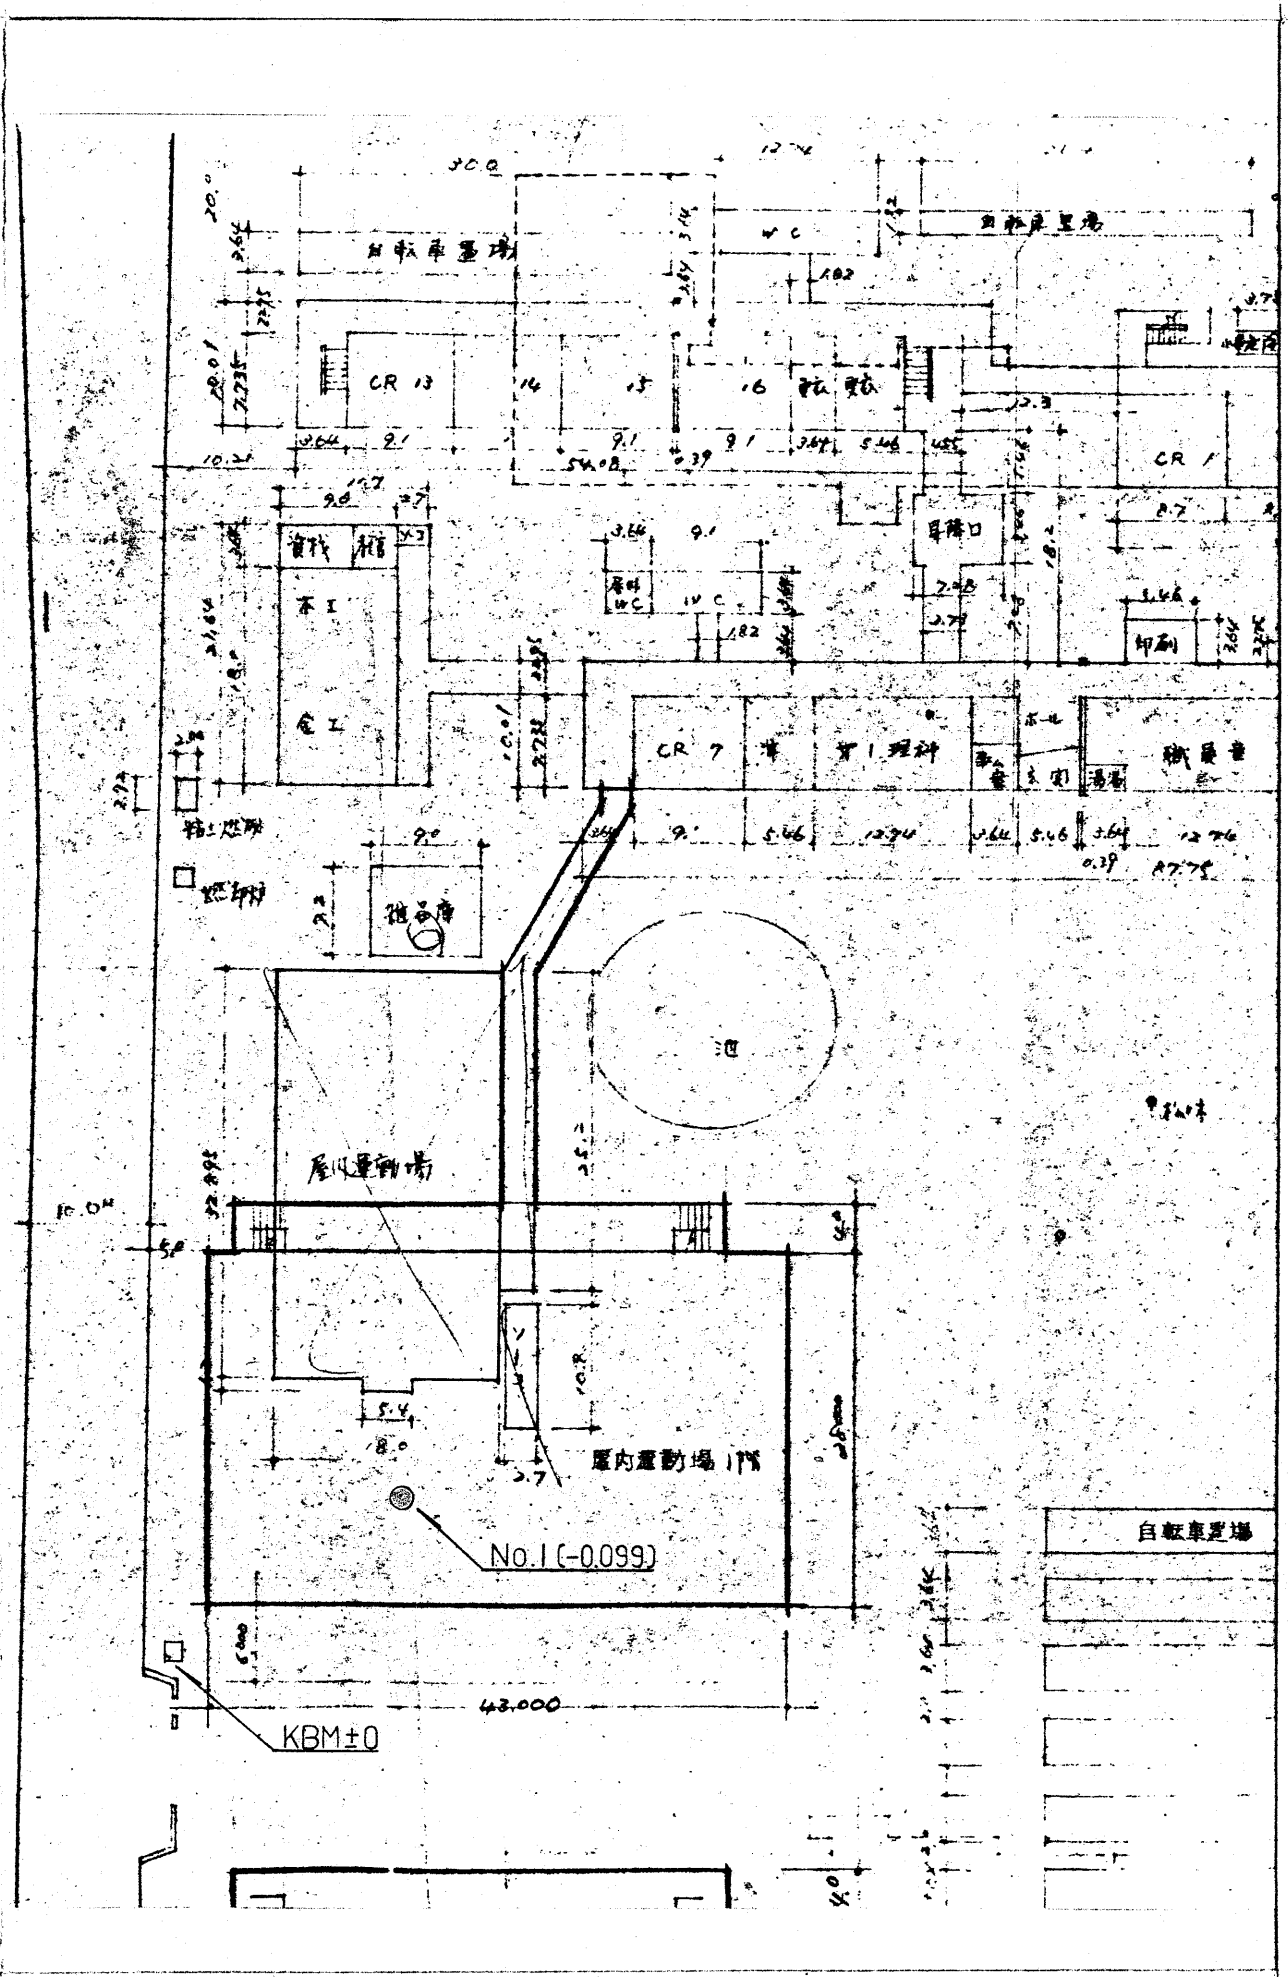
標 尺 m	深 さ m	層 厚 m	観 察 記 録				標 準 貫 入 試 験														
			土 質 記 号	土 質 名	色 調	記 事	回 cm	打 撃 回 数			N 値										
								10 cm	20 cm	30 cm	0	10	20	30	40	50					
0	0.30	0.30	△△△	表 土																	
1	0.80	0.50	〰〰〰	腐植土	黒褐	シルト、軟弱層。	5	2	3												
2	2.50	1.70	〰〰〰	ローム	茶褐	含水比が少くやや土質が締まる。	34	15	19												
3	3.10	0.60	△△△	鹿沼軽石	黄褐	やや軟弱層となる。	3	1	2												
4			〰〰〰	ローム	茶褐	含水比が中位。	34	13	21												
5			〰〰〰			やや粘着性がある。	1														
6			〰〰〰			やや軟弱層となる。	1														
7	7.50	4.40	〰〰〰					粘着性が少い。	35												
8	8.60	1.10	〰〰〰	砂 質 ローム	茶褐	含水比が低位。 やや締まる。	3	1	2												
9			〰〰〰	ローム	茶褐	透水20%あり。	32	13	19												
10			〰〰〰			含水比が高い。	2	1	1												
11			〰〰〰			粘着性が強い。	32	17	15												
12			〰〰〰			10.0m~13.0m 間に 加圧による透水が ある100%。	3	1	2												
13			〰〰〰			15.0m~透水20%。 16.0mから粘着性 中位、白灰粒混る。	3	1	2												
14			〰〰〰				5	1	2	2											
15			〰〰〰				30	5	2	2	1										
16			〰〰〰				32	3	1	1	1										
17	17.20	8.60	〰〰〰				30	5	1	2	2

18			〰〰〰			20.0m 粘土混り 砂 礫	茶褐	礫径30~40mm間 が多く土質は締まる。	30	5	12	20									
19			〰〰〰	崩壊・透水は無い。	30			10	16	23											
20			〰〰〰	20.0m 粘土混り 砂 礫	茶褐	砂分は細砂が多い。	50	17	19	14											
21			〰〰〰			20.50m~ 透水100%。 20.70mに80mmの礫 点在。	27			7											
22			〰〰〰			21.0m~凝灰質粘土 (暗緑)混る。	50	20	15	15											
23			〰〰〰			22.0m~粘土分多い。 22.70m粗砂分多い。	26			6											
24			〰〰〰			礫径30~40mm多い。	50	21	22	7											
25	25.41	8.21	〰〰〰			23.9m~小礫多い。 24.20m透水30%。	23			3											
			〰〰〰			48	17	14	17												
			〰〰〰			30															
			〰〰〰			25	8	10	7												
			〰〰〰			30															
			〰〰〰			43	14	16	13												
			〰〰〰			30															
			〰〰〰			50	20	19	11												
			〰〰〰			26			6
